**Vaalan seurakuntakeskuksen kuntokartoitus ja toimenpidesuunnitelma**

**Tutkimukset 03.06.2025**

**Raportointi 27.06.2025**

**Vaalan seurakuntatalo, Järvikyläntie 3, 91700 Vaala**

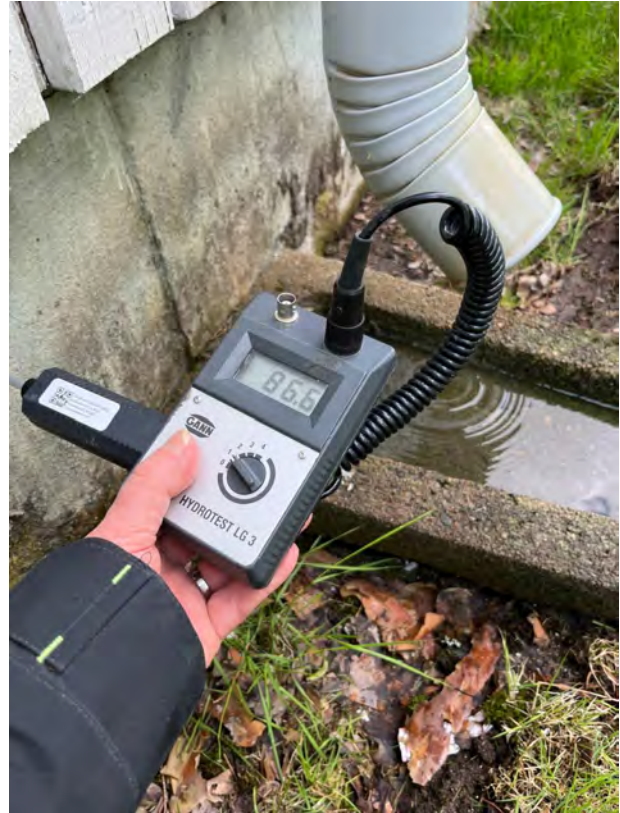
Kuva 1. Sadevesikourut

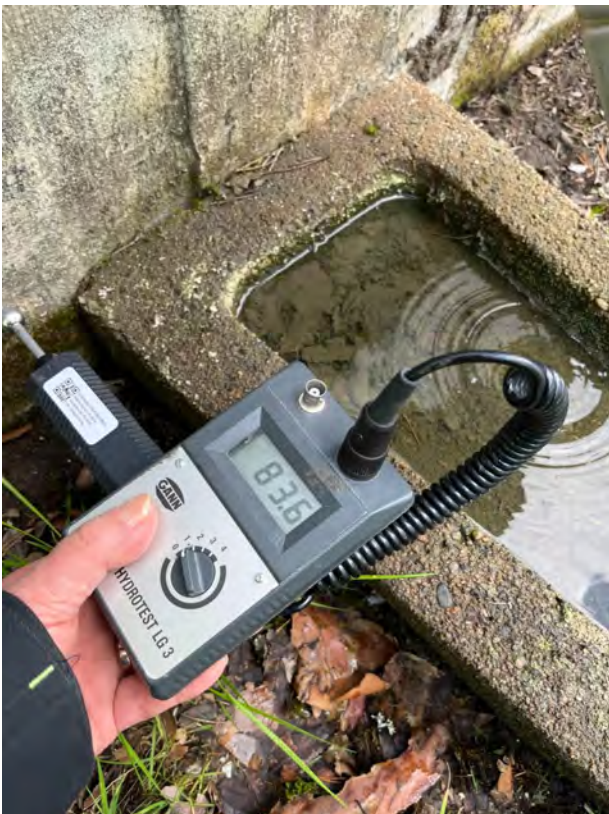
Kuva 2. Sokkelin kosteusmittaus

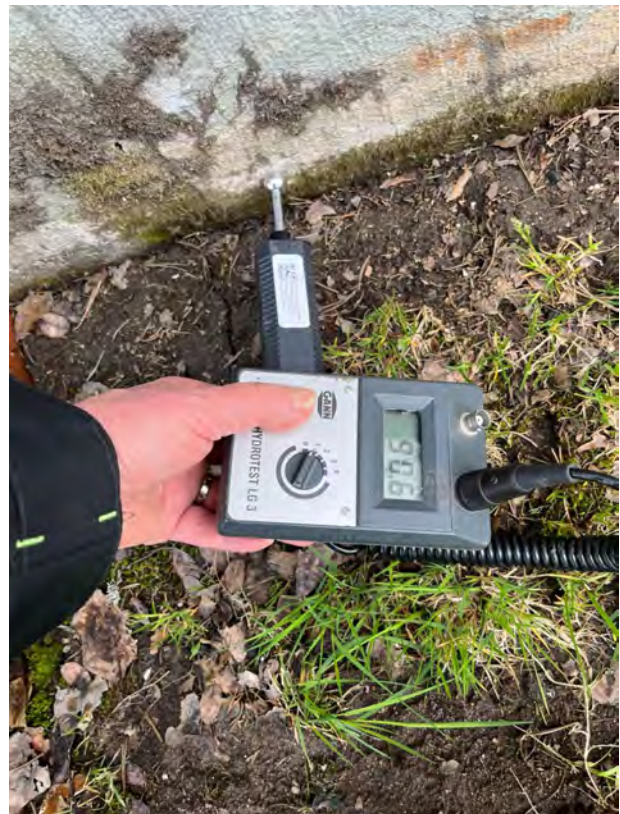
Kuva 3. Sokkelin kosteusmittaus

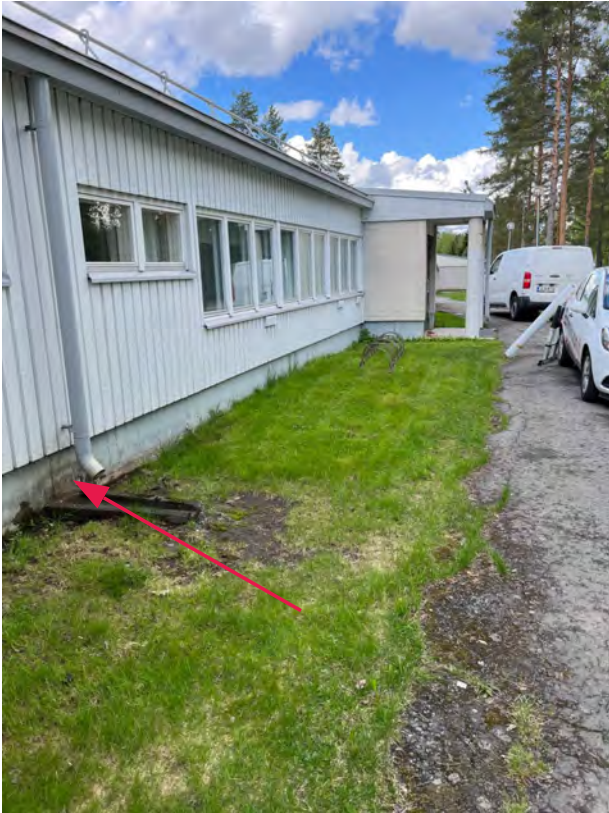
Kuva 4. Sokkelin kosteusmittaus

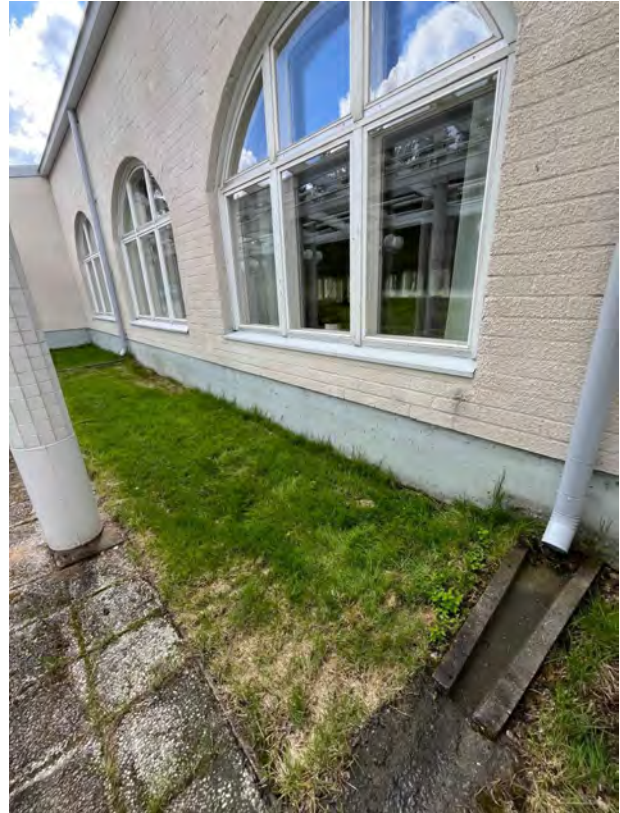
Kuva 5. Maanpinnan kallistukset heikot.  
Sadevedet roiskuvat sokkelia vasten

Rakennuksen ulkopuolen kosteusrasitus ulkoseinärakenteille on suhteellisen suuri. Kosteusrasitus johtuu maanpinnan kallistusten puutteellisuuksista, sadevesijärjestelmän puutteista ja rakennuspaikan kuivatuksen puutteista.

4. Suositellaan selvittämään rakennuksen ulkopuolen maaperän laatu ja pohjaveden korkeus maaperätutkimuksen avulla ja korjaamaan kosteusrasitusasiat erillisen suunnitelman mukaisesti

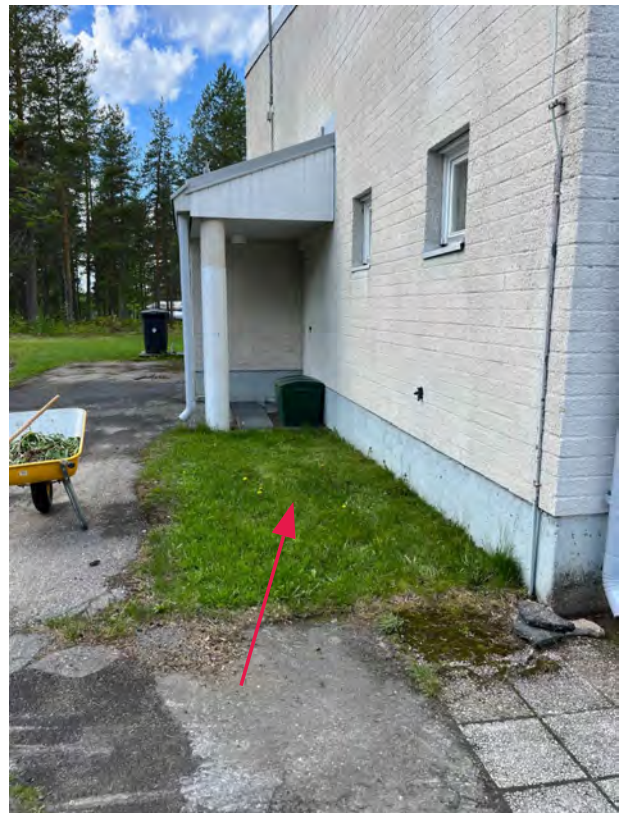
Kuva 7. Vesi lammikoituu seinän vierustalle

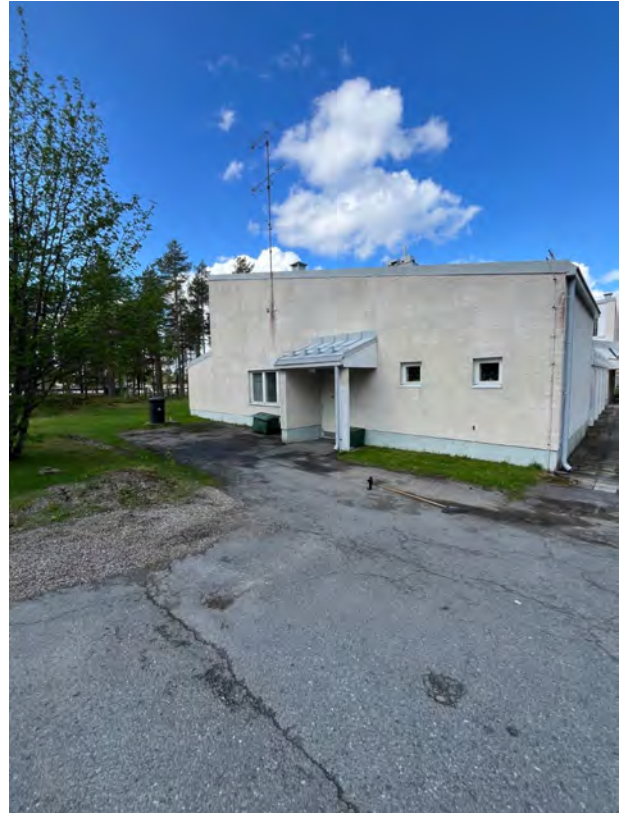
Kuva 9. Maanpinnan kallistukset heikot.

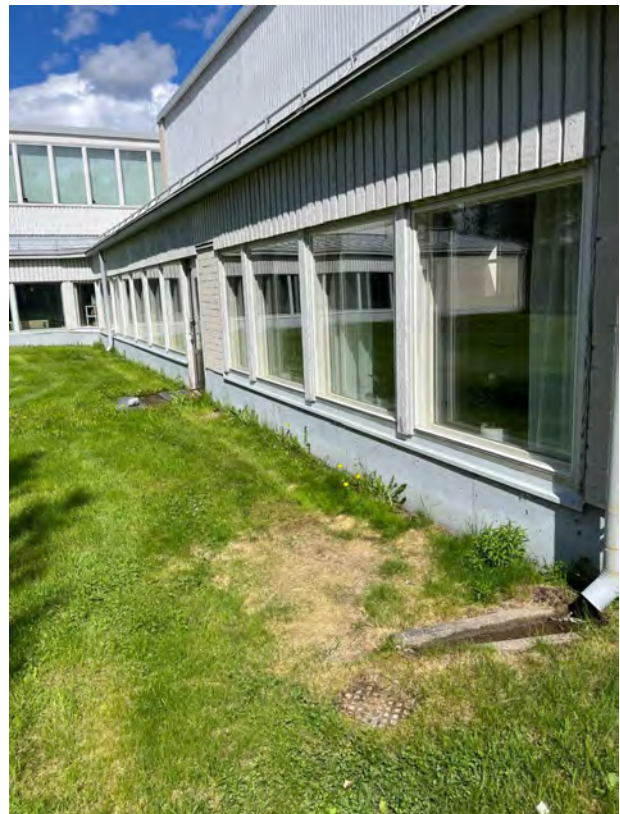
Kuva 11. Ikkunapeltien kallistukset heikot osalla ikkunoista

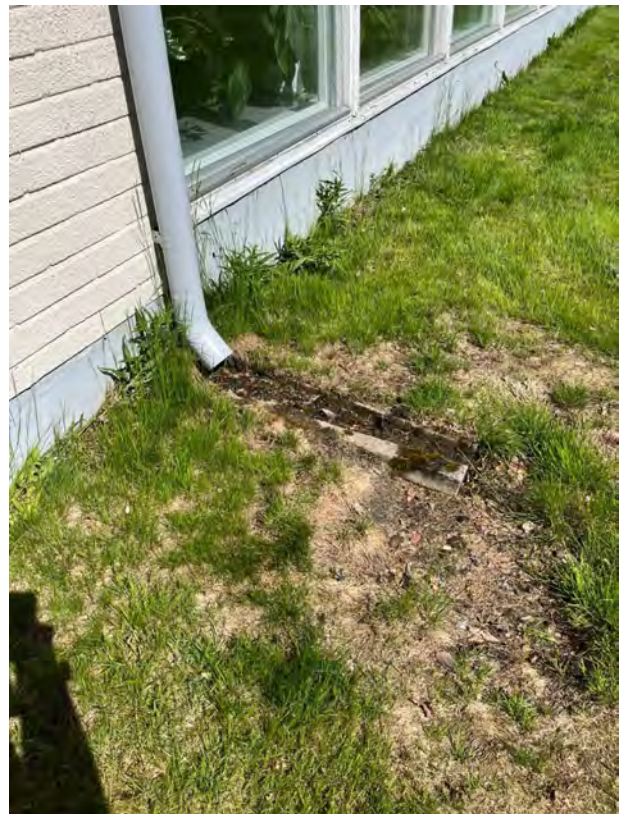
Kuva 15. Vesi lammikoituu seinän vierustalle

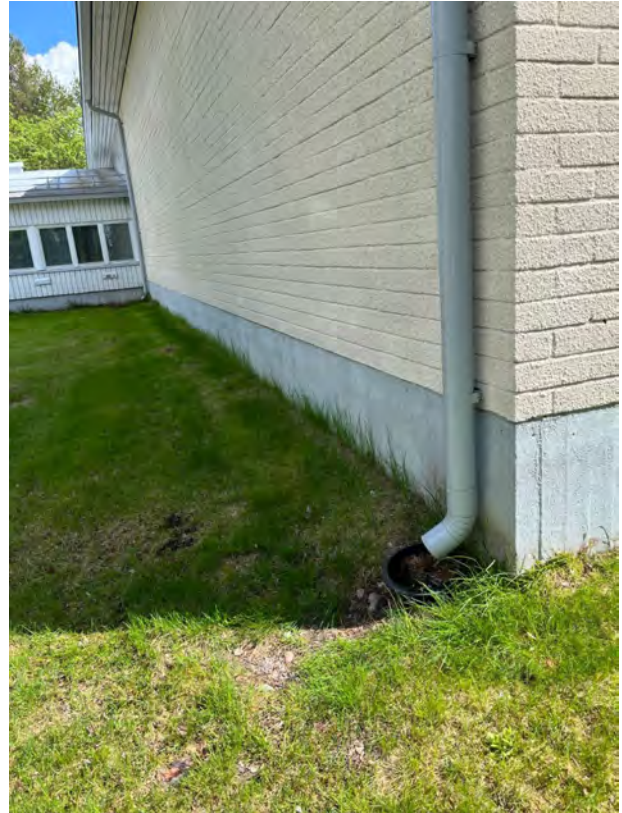
Kuva 17. Yksi sadevesikaivo havaittiin

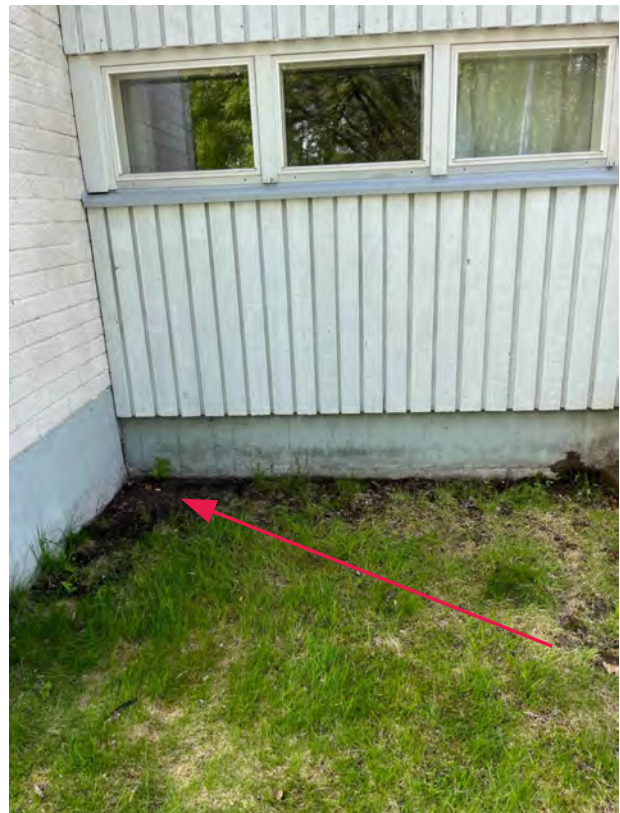
Kuva 23. Vesi lammikoituu seinän vierustalle

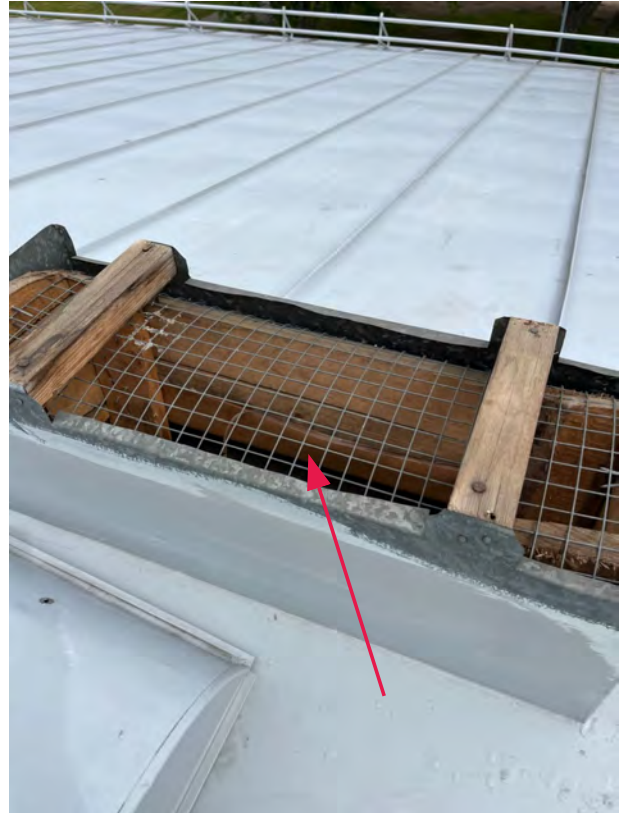
Kuva 33. Tuuletusreitti (huone nro 10, aula)

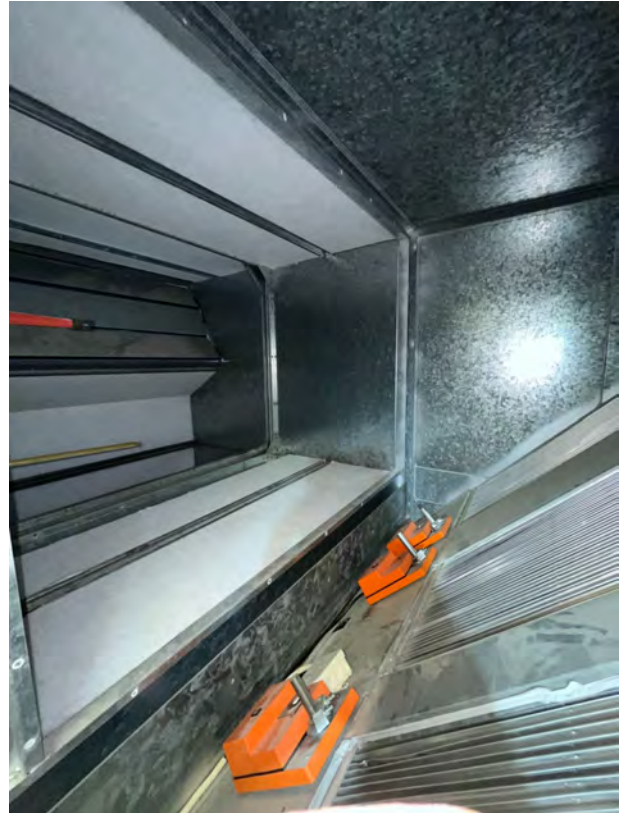
Kuva 2. Ilmanvaihtokoneen suodatin on irti

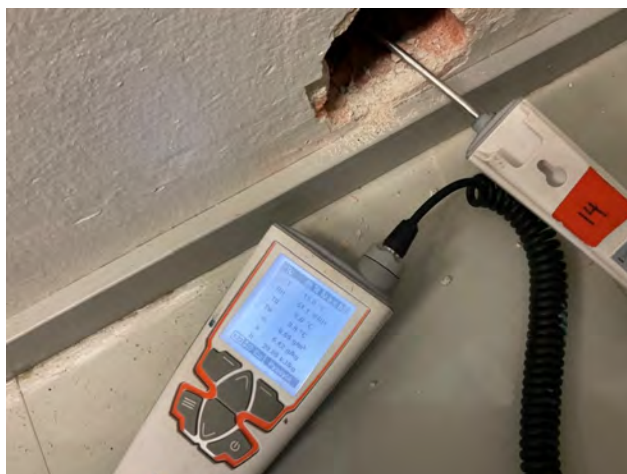
Rakenneavaus 1, eristetilan suhteellinen kosteus 51 p%, lämpötila 15 astetta

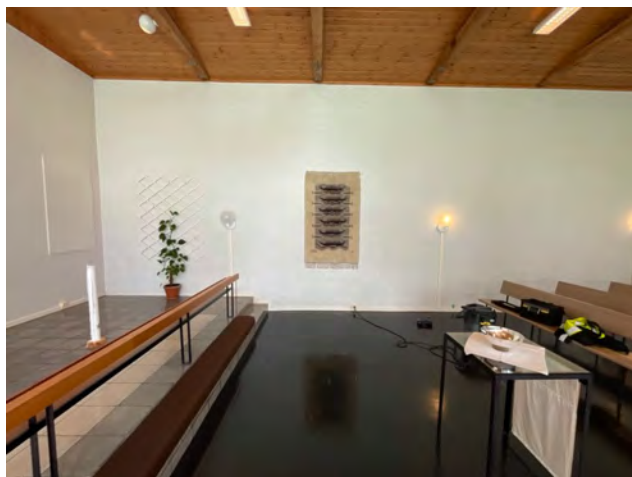
Rakenneavaus 2: Kirkkosali ulkoseinä

ei viitettä vauriosta

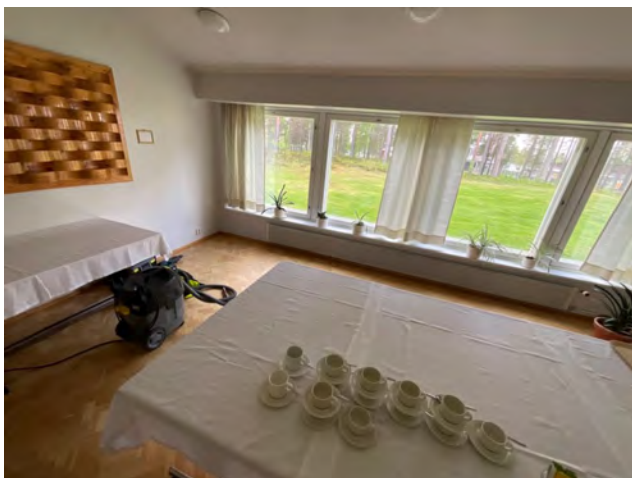
Rakenneavaus 3: Kattaushuone ulkoseinä

ei viitettä vauriosta

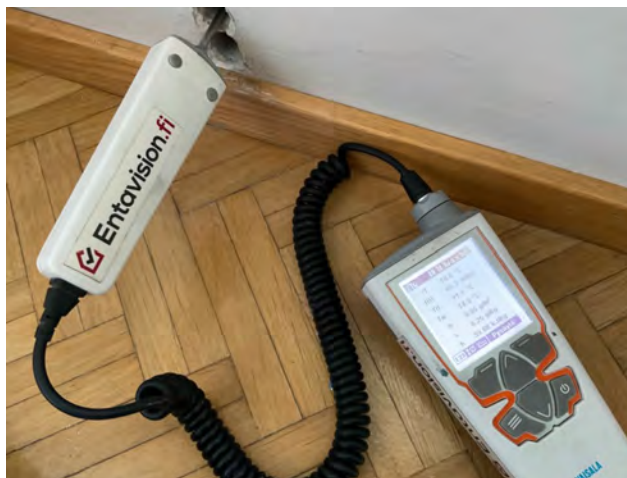
EPS-eristeen kosteus 62%. Noin 180mm betonia sisäkuoressa

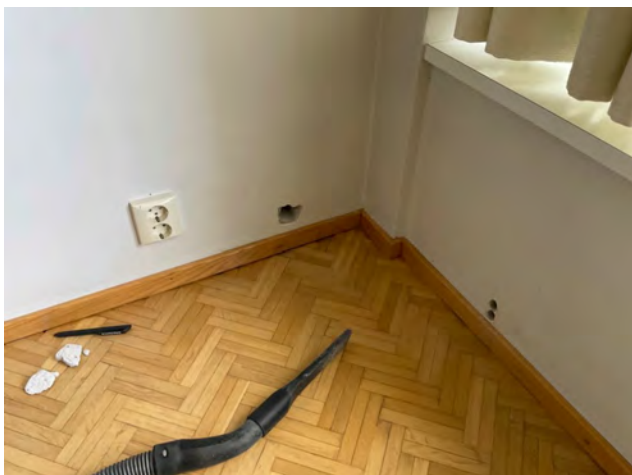
Mikrobinäyte 3 Päätyseinän mineraalivillasta

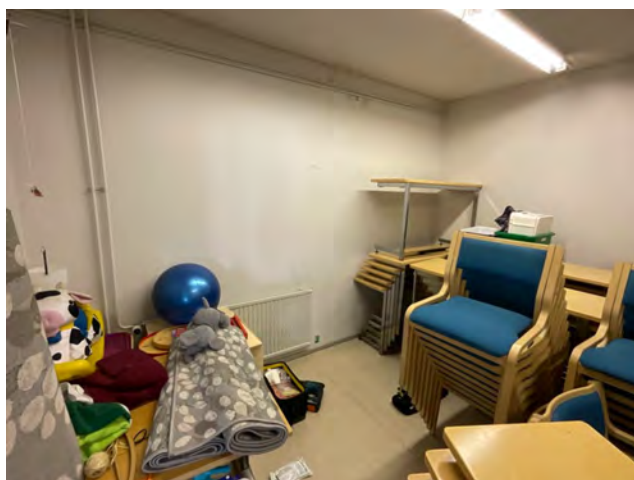
Rakenneavaus 4: ulkoseinä ja varasto

Sisältää kosteusvaurioindikaattorilajeja.

| # | Näytenumero <sup>1</sup> | Materiaali/näytteenottoaika <sup>1</sup> | Tulosyhteenveto | Tulkinta |
|---|---|---|---|---|
| 4 | 554-2025-00009857 | Ulkoseinä, varasto/Mineraalivilla | Runsaasti mikrobeja. <b>Sisältää kosteusvaurioindikaattorilajeja.</b> | Selvä viite mikrobikasvustosta. |

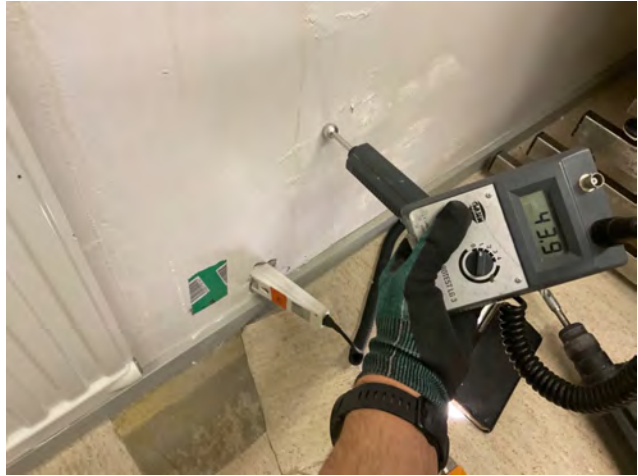
Seinän kosteusjäljet kuivuneita

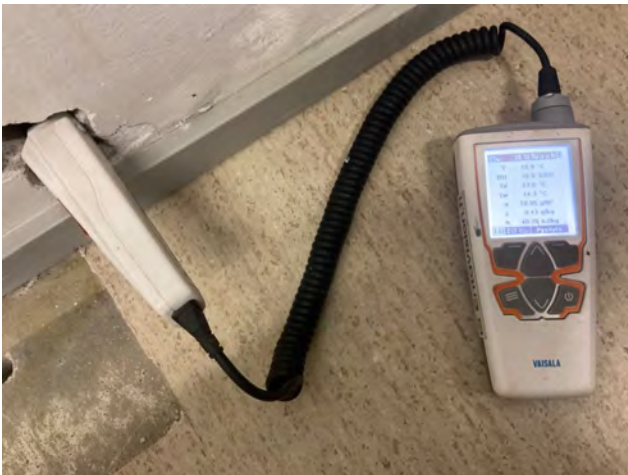
Mineraalivillan suhteellinen kosteus 76 %

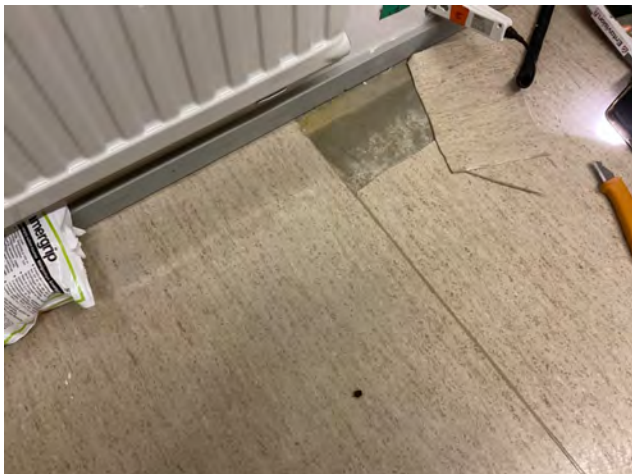
Rakenneavaus 5 varaston alapohja

Suhteellinen kosteus 80%

Uudemmallalla puolella alapohjan betonilaatan alla EPS-eriste. Eristetilan suhteellinen kosteus 80%.

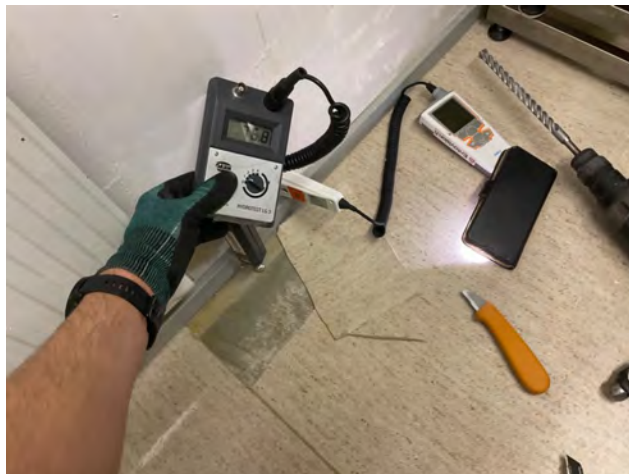
Betonin pintakosteuslukema 76,5 on hieman koholla

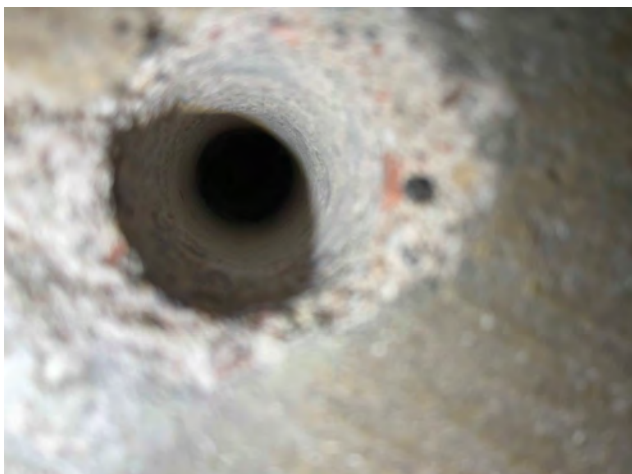
Alapohjassa EPS-eriste valun alla

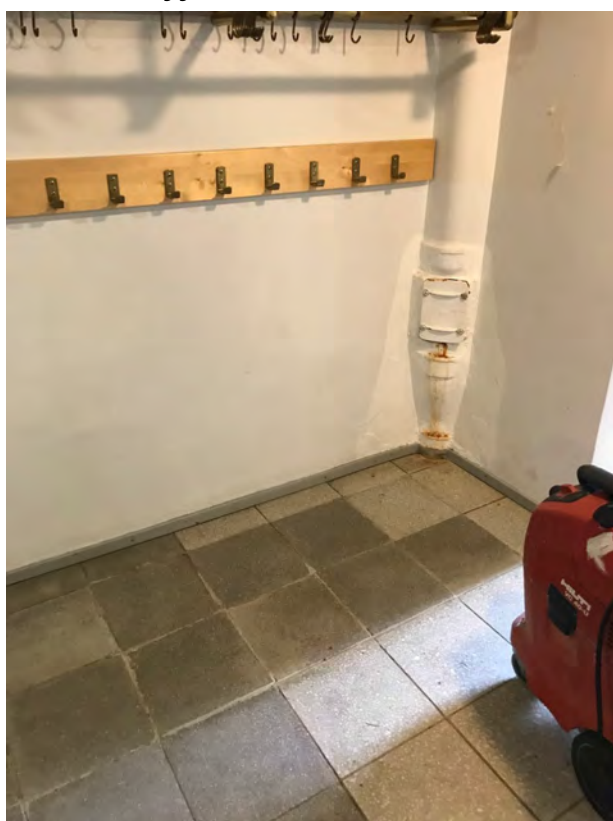
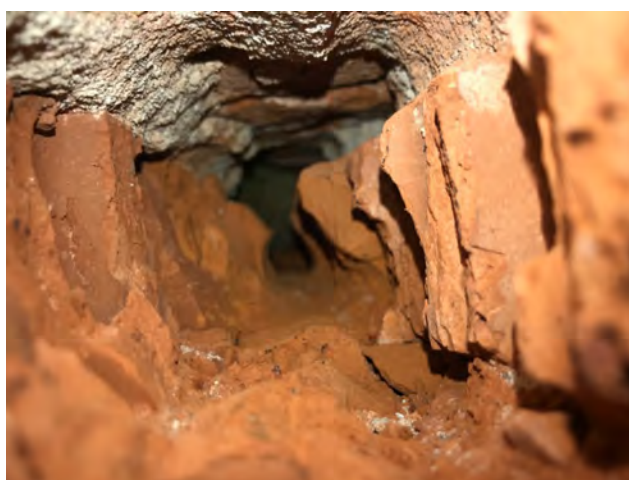
Rakenneavaus 6: Eteinen ulkoseinä

Sisältää kosteusvaurioindikaattorilajeja.

| # | Näytenumero <sup>1</sup> | Materiaali/näytteenottoaika <sup>1</sup> | Tulosyhteenveto | Tulkinta |
|---|---|---|---|---|
| 5 | 554-2025-00009858 | Ulkoseinä, eteinen/Mineraalivilla | Runsaasti mikrobeja. <b>Sisältää kosteusvaurioindikaattorilajeja.</b> | Selvä viite mikrobikasvustosta. |

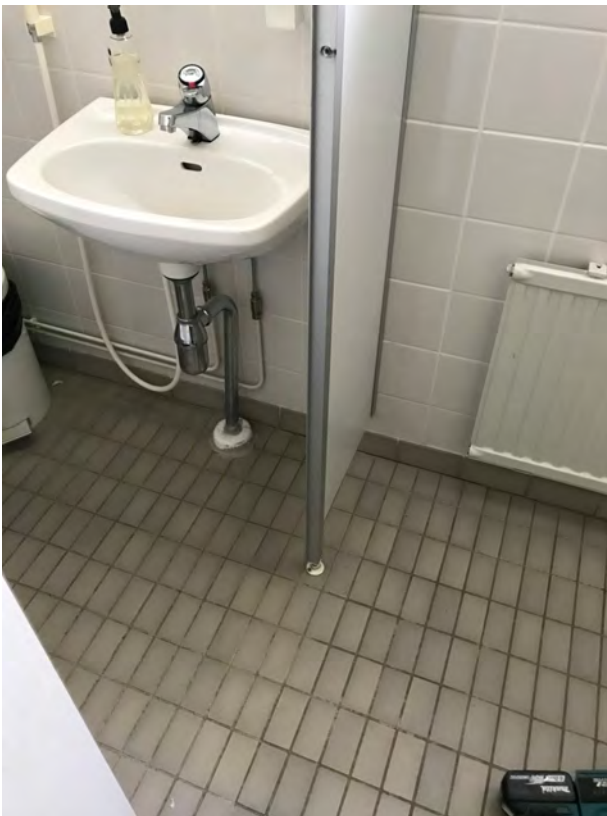
Rakenneavaus 7: WC/N ulkoseinä

Sisältää kosteusvaurioindikaattorilajeja.

| # | Näytenumero <sup>1</sup> | Materiaali/näytteenottoaika <sup>1</sup> | Tulosyhteenveto | Tulkinta |
|---|---|---|---|---|
| 6 | 554-2025-00009859 | Ulkoseinä, WC, N/Lastuvillalevy | Runsaasti mikrobeja. <b>Sisältää kosteusvaurioindikaattorilajeja.</b> | Selvä viite mikrobikasvustosta. |

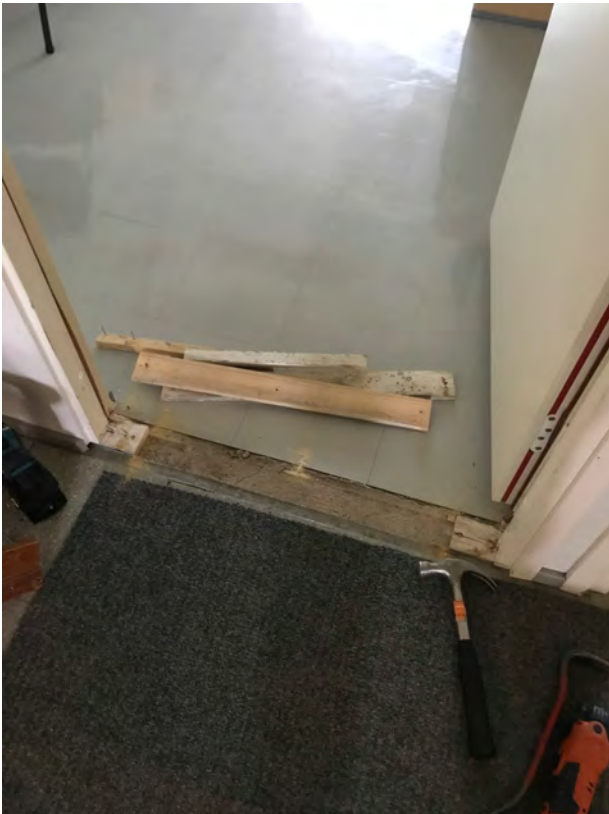
Rakenneavaus 8: Taloudenhoito alapohja

Suhteellinen kosteus 96%. Hiekka alapohjajalaan alla märkää.

Alapohjarakenteet erilaiset uuden ja vanhan puolen välillä. Vanhalla puolella alapohjassa betonilaatan alla tiilimuuraus. Tiilimuurauksen alla bitumisively ja toinen betonilaatta. Alemman betonilaatan alla hiekkatäyttö. Hiekkatäytön suhteellinen kosteus 96 %. Vanhan puolen alapohjan

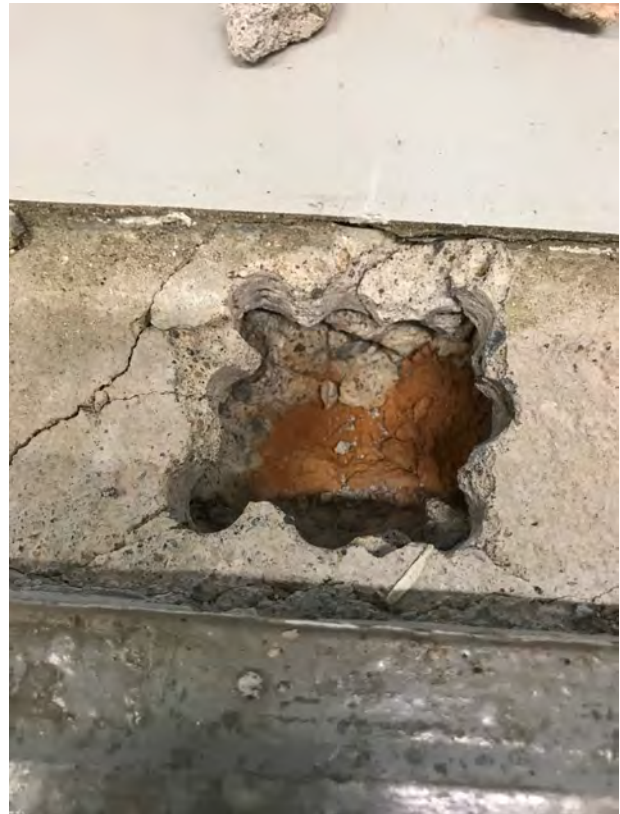
Betoni-laatan alla tiilimuuraus.

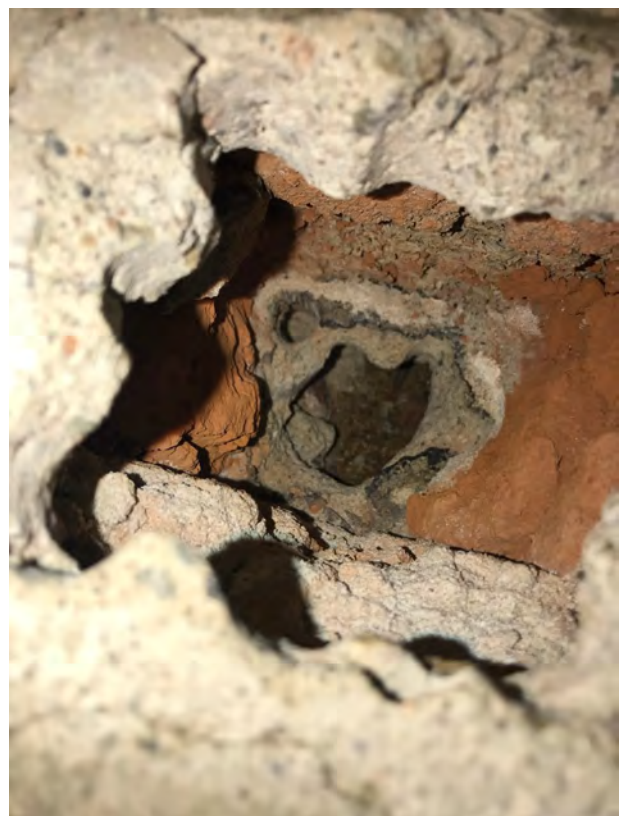
Alemman betonilaatan alla hiekka

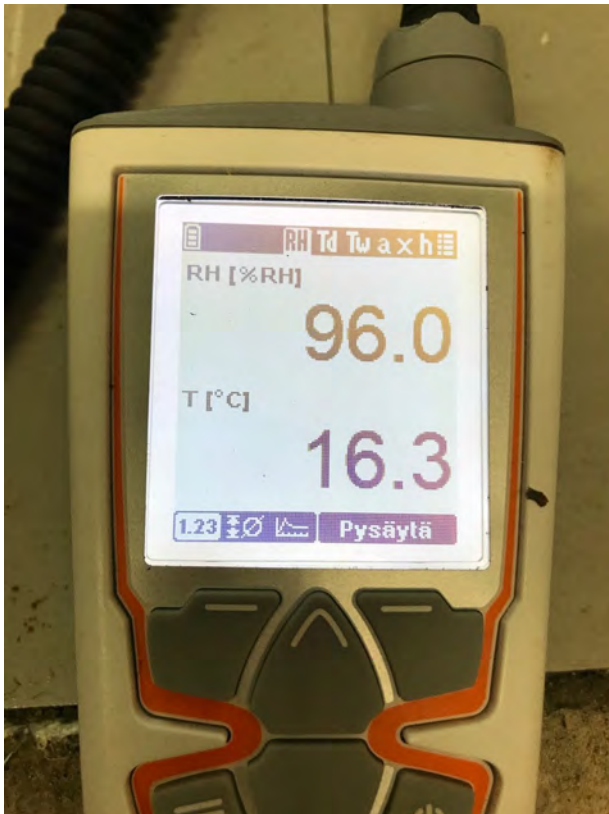
Alapohjan hiekkatilan kosteus

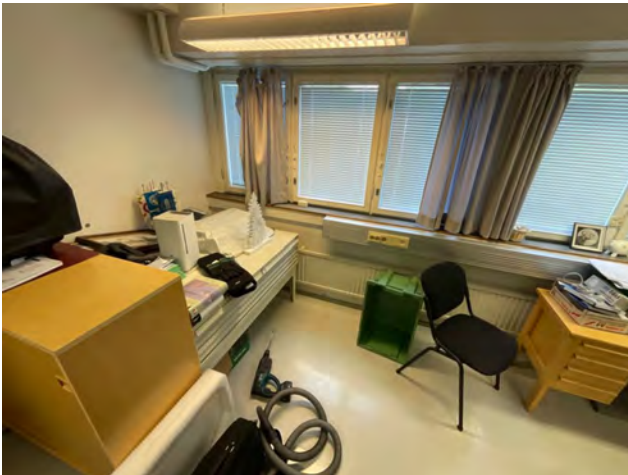
Rakenneavaus 9, toimiston ulkoseinä

**Mikrobianalyysin tulkinta** ei viitettä vauriosta

Sisältää yksittäisiä kosteusvaurioindikaattorilajeja.

| # | Näytenumero <sup>1</sup> | Materiaali/näytteenottoaika <sup>1</sup> | Tulosyhteenveto | Tulkinta |
|---|---|---|---|---|
| 7 | 554-2025-00009860 | Ulkoseinä, toimisto/Lastuvillalevy | Niukasti mikrobeja. <b>Sisältää yksittäisiä kosteusvaurioindikaattorilajeja.</b> | Ei viitettä mikrobikasvustosta. |

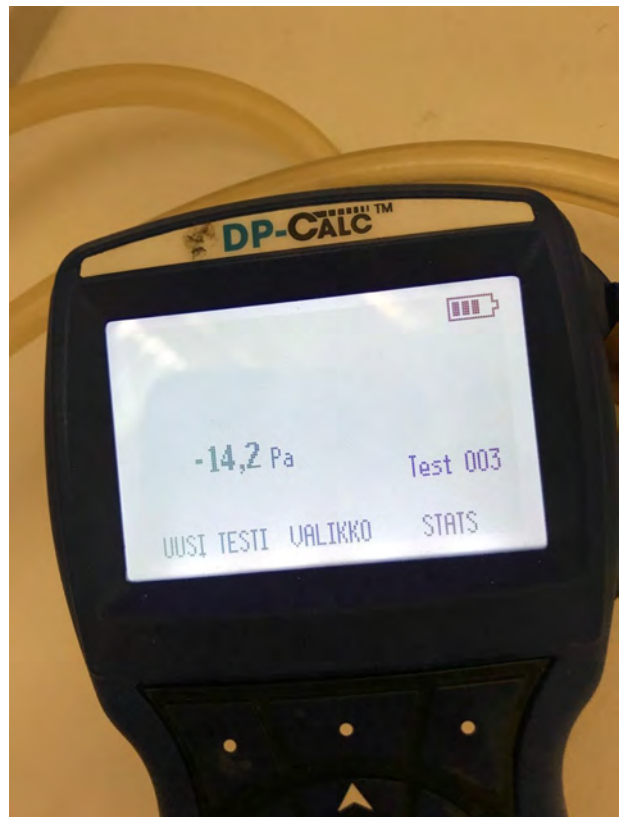
Kokeessa havaittiin runsaasti vuotoja ulkoseinän rakenneliittymistä.

Paine-ero 14,2 Pa alipainetta

1. Suositellaan tiivistämään ulkoseinärakenteet ja niihin liittyvät rakenteet kuten alapohja ja yläpohja sekä väliseinät. Työstä tehtävä erillinen suunnitelma. Tiivistystyö on vaativa toimenpide ja sitä kautta myös paljon kustannuksia tuottava. Ulkoseinäranteessa olevat mikrobivaurioituneet eristeet on erittäin vaikeaa poistaa, koska kyseessä on kivirakenteet sekä sisä- että ulkopuolella. Tiivistystöiden hankesuunnitelma tuottaisi tarvittavat tiedot, millainen toimenpide työ on ja voi sitä kautta verrata purkavaan rakentamiseen. Tiivistyskorjauksilla pyritään estämään ulkoseinien sisästä alipaineen vaikutuksesta kulkeutuvien hajujen pääsy sisäilmaan.

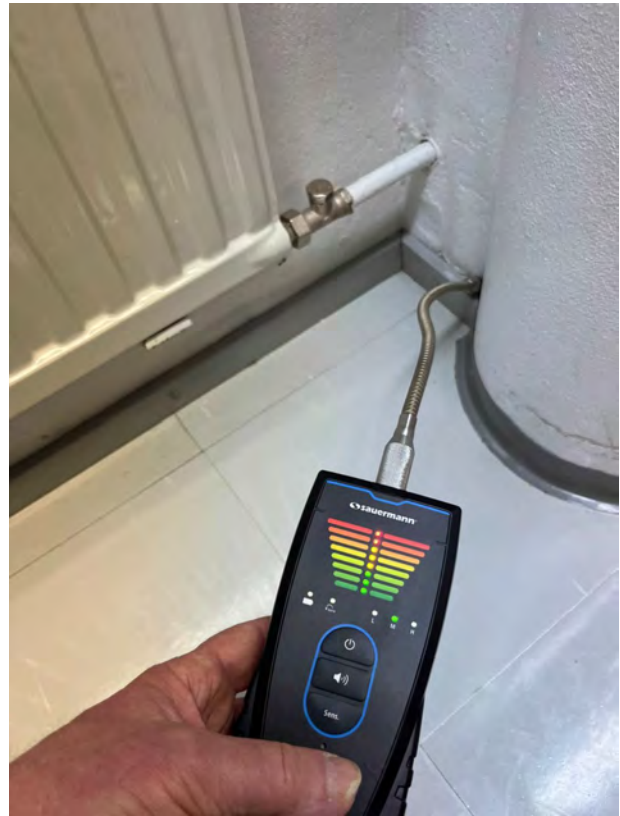
Vuotokohtia

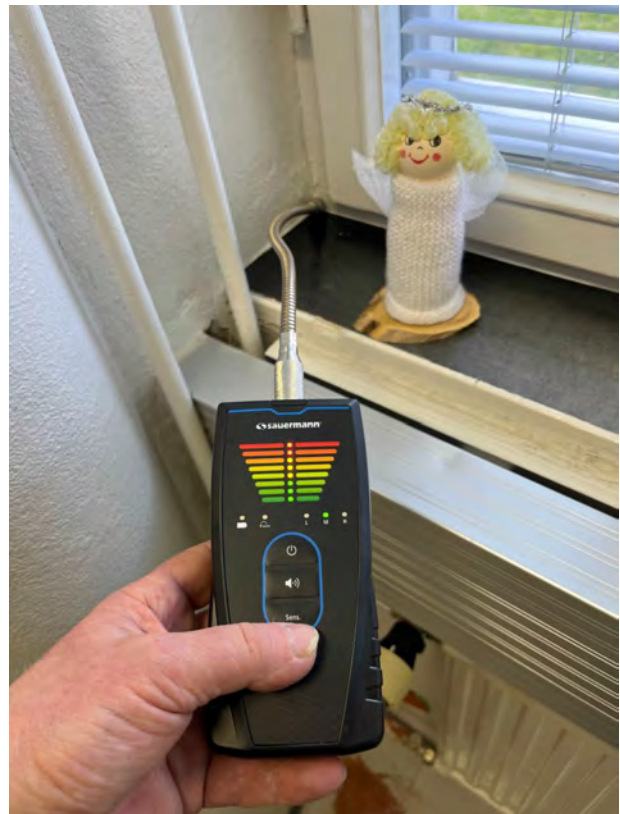
Vuotokohtia

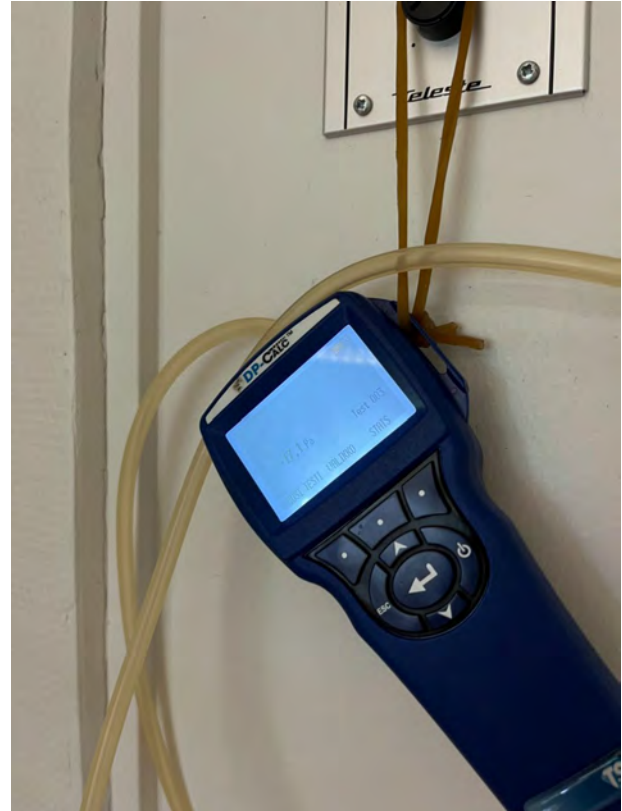
Vuotokohtia

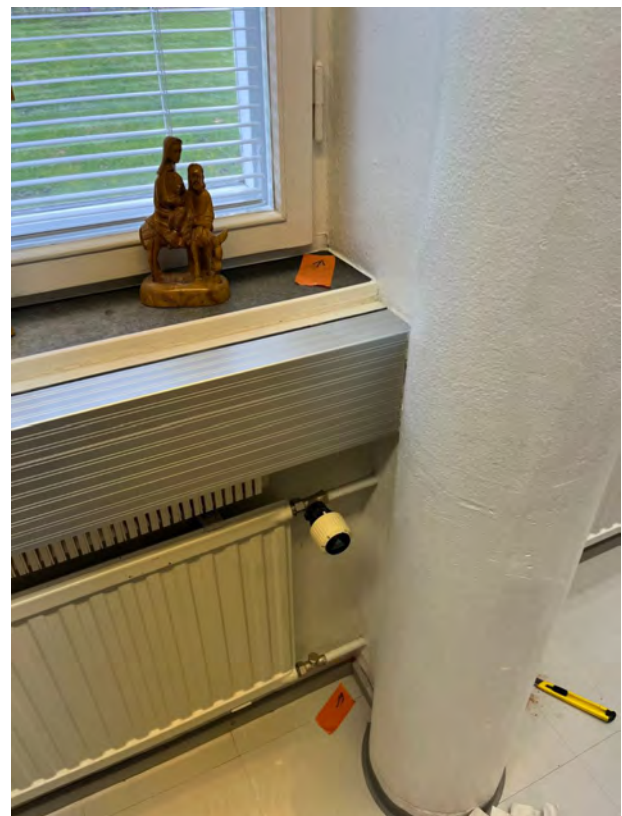
Vuotokohtia
