**Vaalan seurakuntakeskuksen kuntokartoitus ja toimenpidesuunnitelma**

**Tutkimukset 03.06.2025**

**Raportointi 27.06.2025**

**Vaalan seurakuntatalo, Järvikyläntie 3, 91700 Vaala**

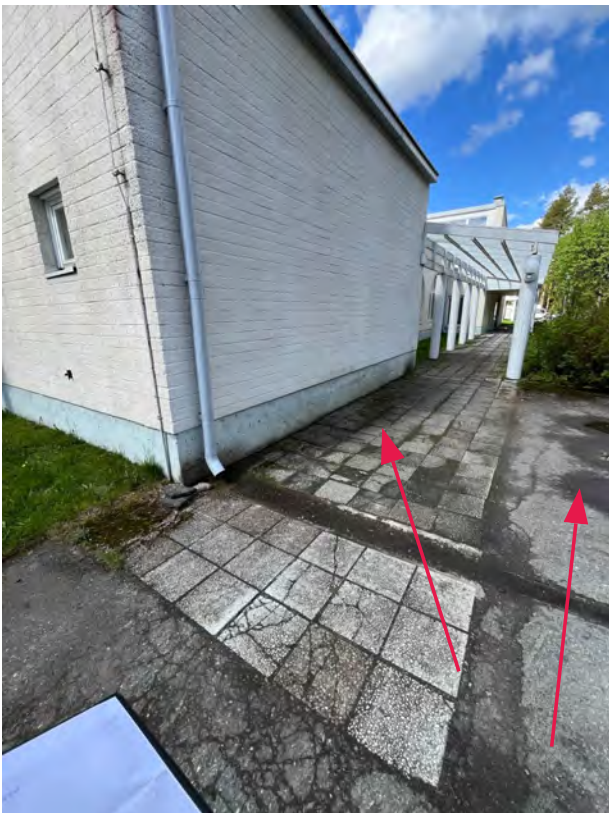
Kuva 7. Vesi lammikoituu seinän vierustalle

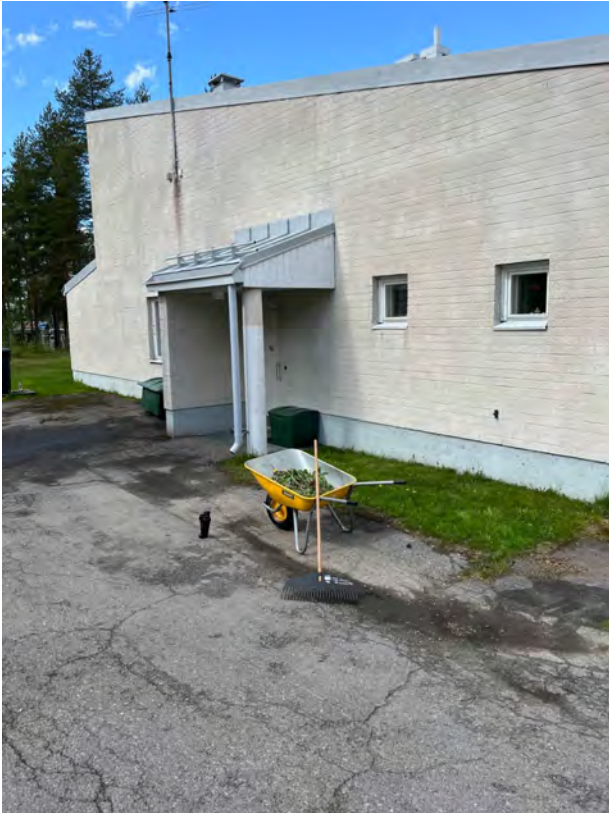
Kuva 9. Maanpinnan kallistukset heikot.

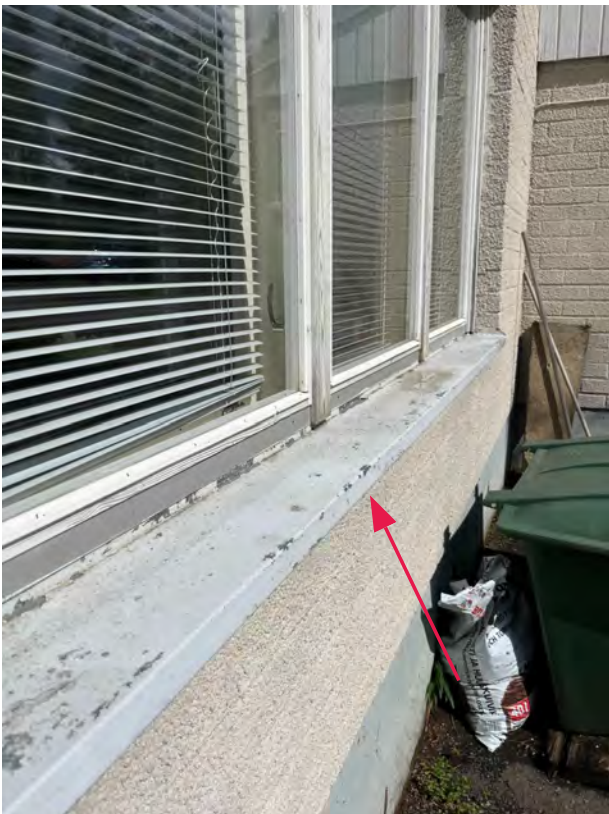
Kuva 11. Ikkunapeltien kallistukset heikot osalla ikkunoista

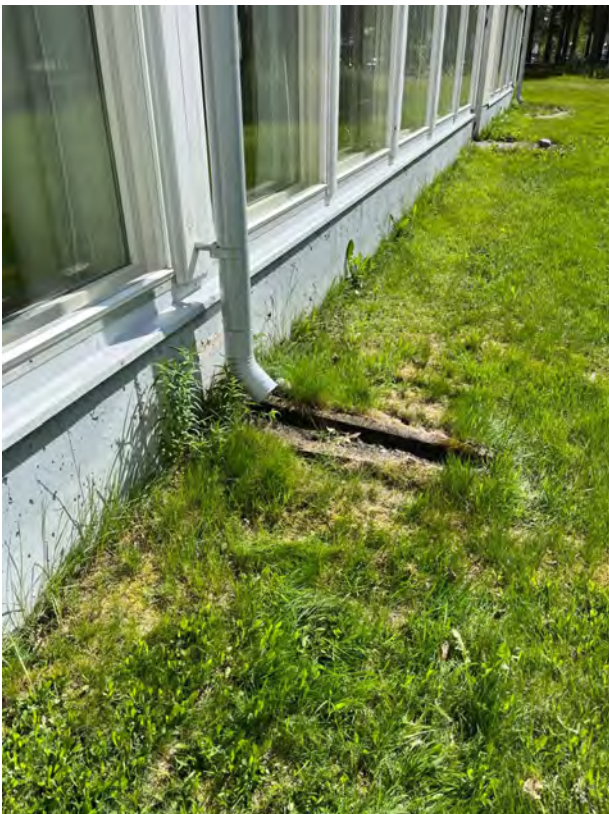
Kuva 15. Vesi lammikoituu seinän vierustalle

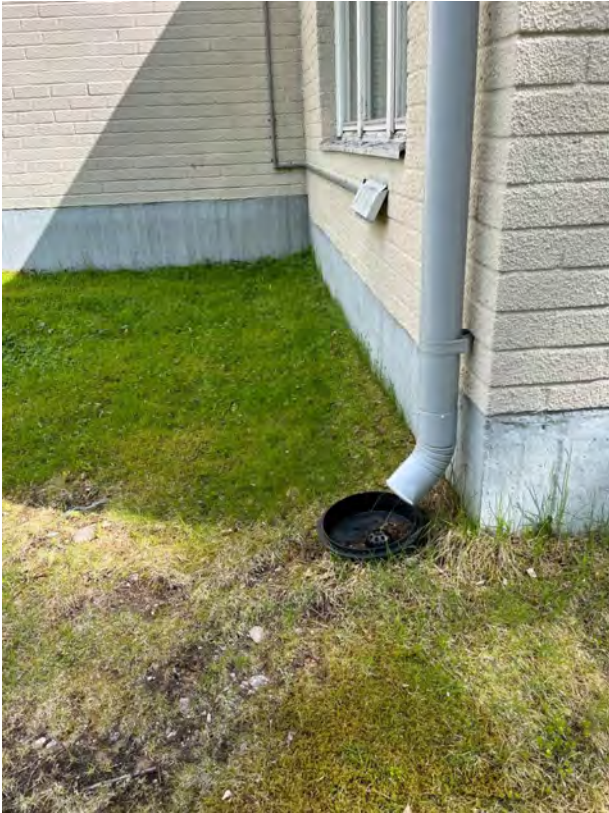
Kuva 17. Yksi sadevesikaivo havaittiin

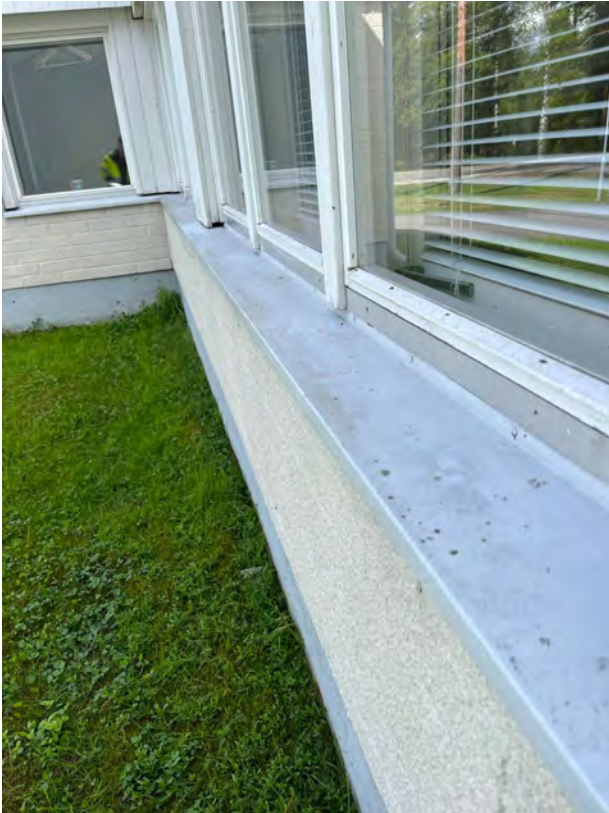
Kuva 21. Ikkunapeltien kallistukset heikot osalla ikkunoista

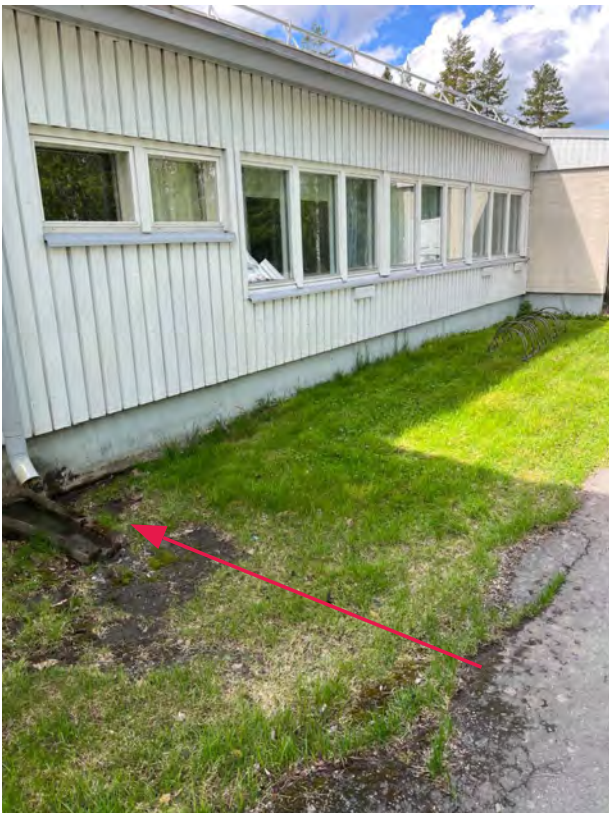
Kuva 23. Vesi lammikoituu seinän vierustalle

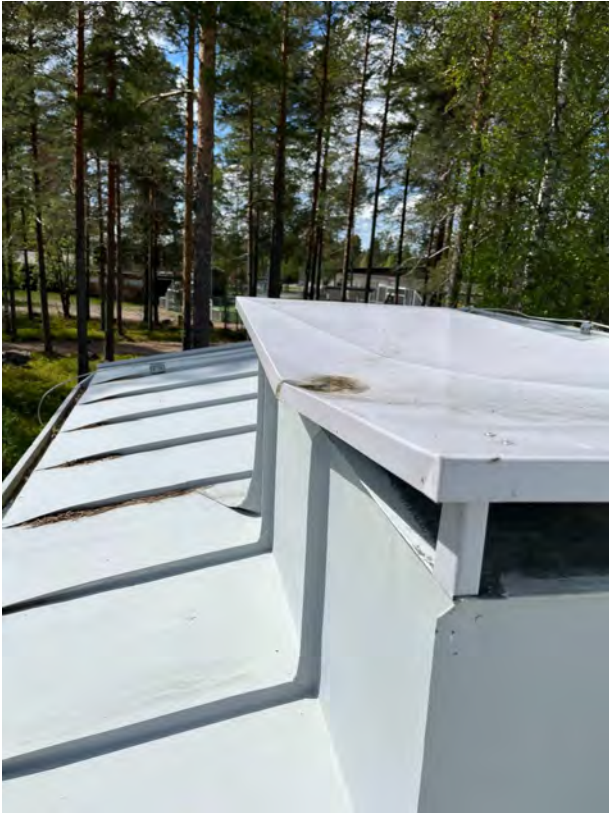
1. Yksi ilmanvaihdon kotelon hattu rikki (kts kuva 25)
2. Vesikatolla puuosien maalipinta heikko (kts kuva 26)
3. Huippuimurin säleikkö rikki (kts kuva 27)
4. Aluskate ei ulotu ulkoseinänlinjan ulkopuolelle, josta johtuen on riski, että vesikatteen alapintaan kondensoitua vesi valuu eristetilaan. Varastossa uusi puoli nro 24 ulkoseinällä näkyvä vuotojälki on syntynyt, kun peltikatteen alapintaan on syntynyt kondensoituvaa vettä ja valunut aluskatetta pitkin ulkoseinän sisäpinnalle (kts kuvat 28-31)
5. Aluskate ei ulotu ulkoseinänlinjan ulkopuolelle, josta johtuen on riski, että vesikatteen alapintaan kondensoitua vesi valuu eristetilaan (vanha puoli kts kuvat 32-33).

Kuva 25. Ilmanvaihdon kotelon hattu rikki

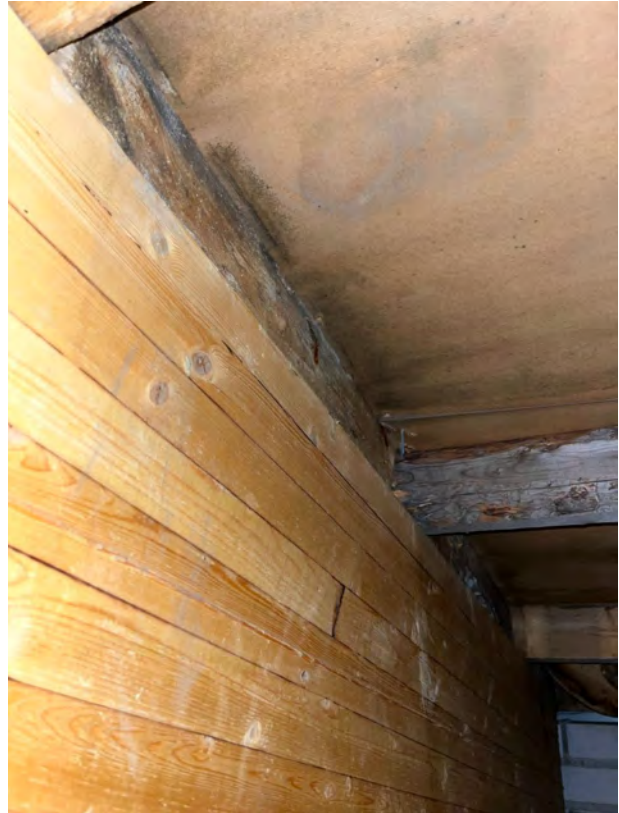
Kuva 30. Aluskate kostunut ja kostuttanut puuosia (huone nro 24)

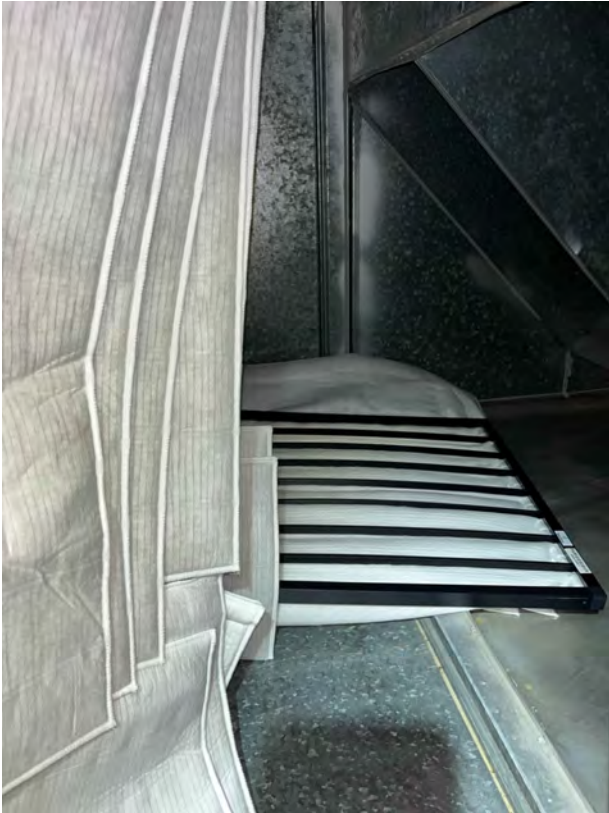
1. Uudemman osan ilmanvaihtolaitteen suodatin on irti (kts kuva 2)

Kuva 2. Ilmanvaihtokoneen suodatin on irti

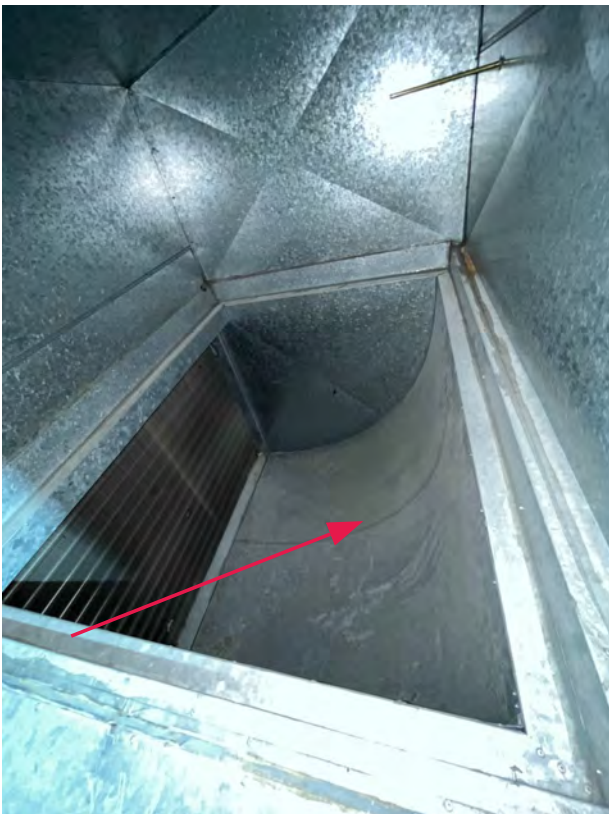
Kuva 4. Ilmakammiossa hiukan pölyä

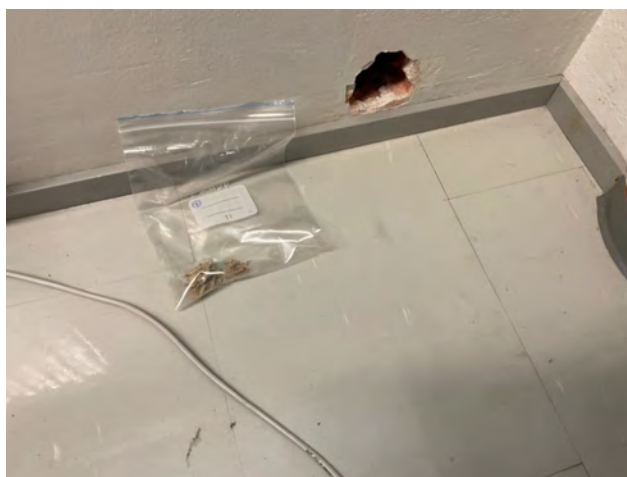
Mikrobiinäyte 1, ulkoseinän lastuvillalevy

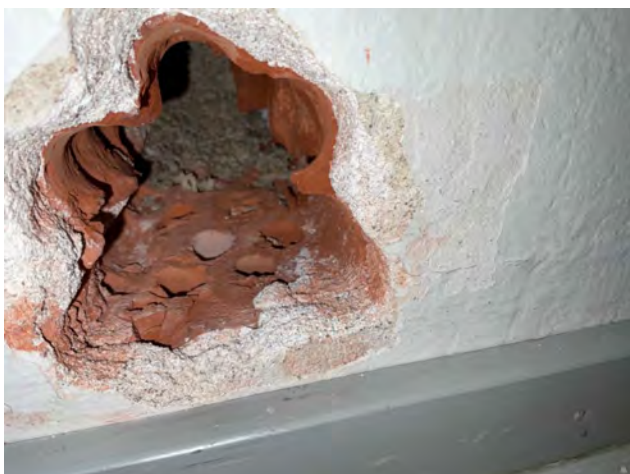
Tasoitteen ja tiilen taustalla lastuvillalevy eristeenä

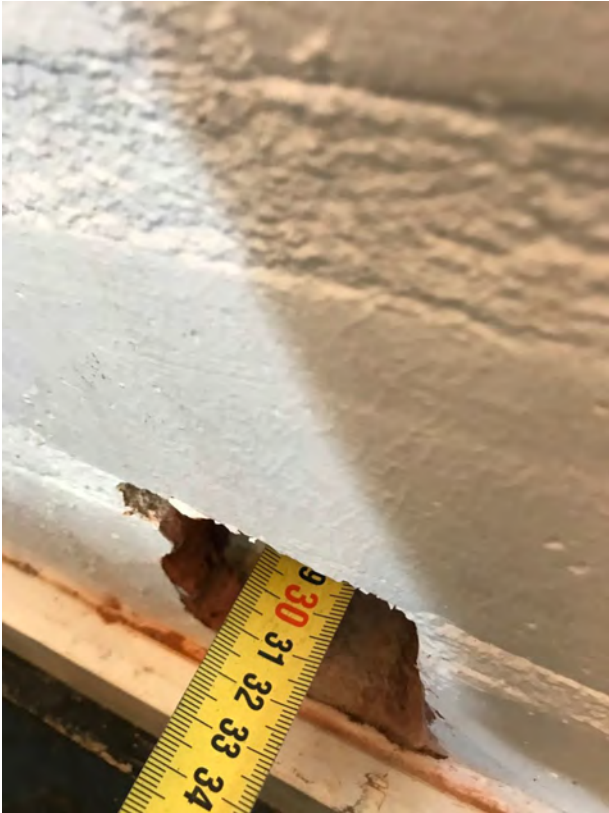
Eristeenä mineraalivilla

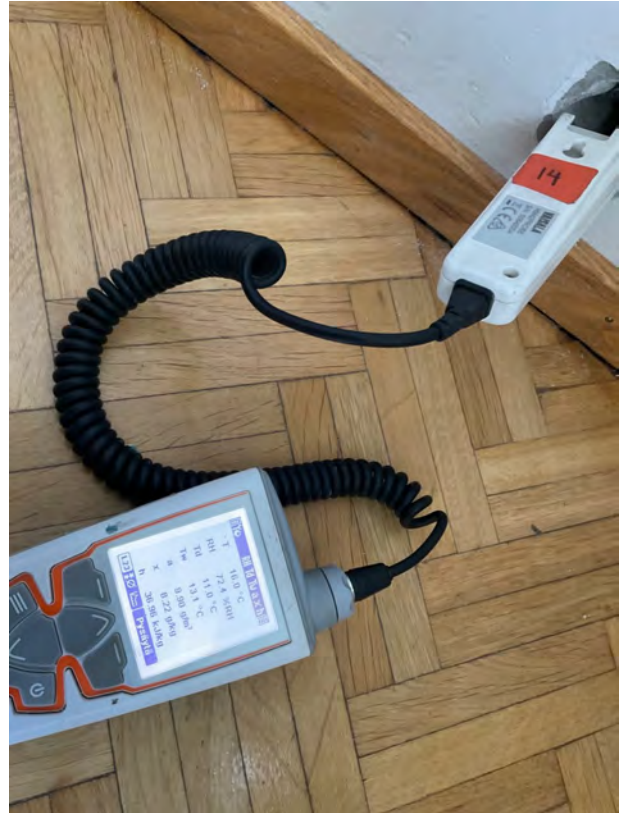
Suhteellinen kosteus 72,4 %

ei viitettä vauriosta

Mikrobinäyte 3, ulkoseinän mineraalivilla

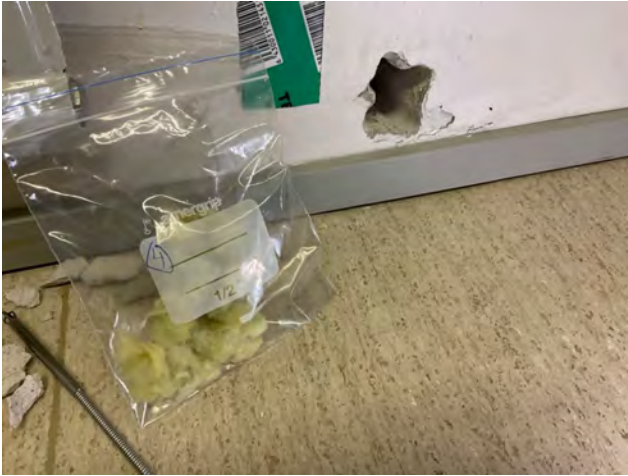
Eriste mineraali villa

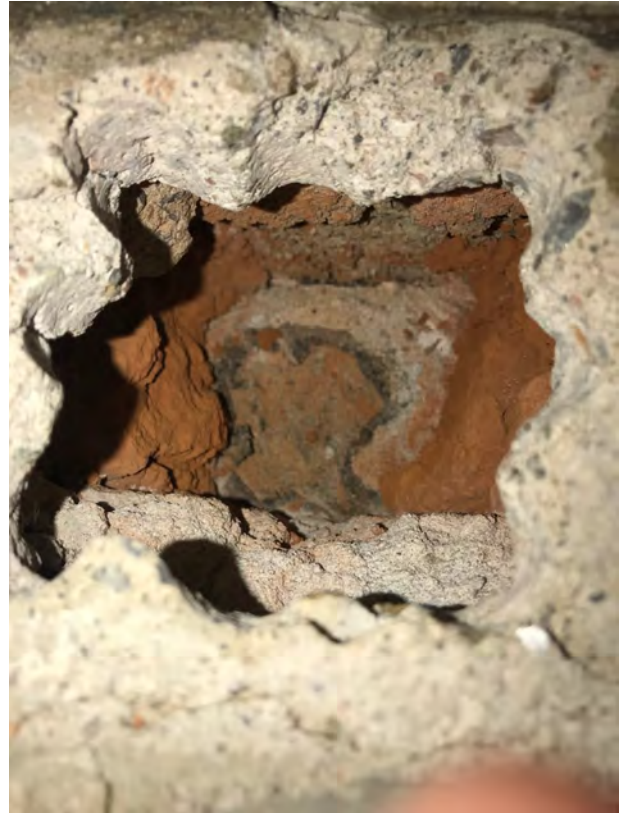
Betoni-laatan alla tiilimuuraus.
