**Vaalan seurakuntakeskuksen kuntokartoitus ja toimenpidesuunnitelma**

**Tutkimukset 03.06.2025**

**Raportointi 27.06.2025**

**Vaalan seurakuntatalo, Järvikyläntie 3, 91700 Vaala**

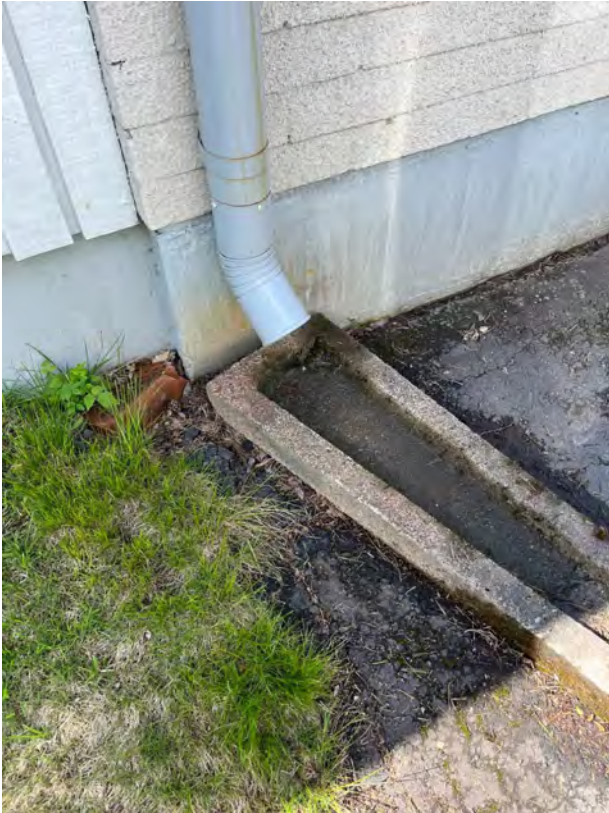
Kuva 1. Sadevesikourut

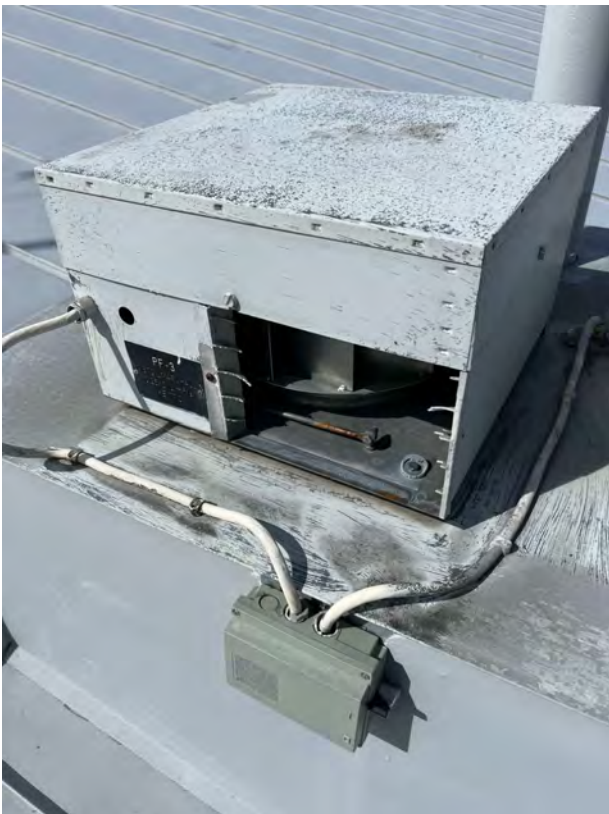
1. Yksi ilmanvaihdon kotelon hattu rikki (kts kuva 25)
2. Vesikatolla puuosien maalipinta heikko (kts kuva 26)
3. Huippuimurin säleikkö rikki (kts kuva 27)
4. Aluskate ei ulotu ulkoseinänlinjan ulkopuolelle, josta johtuen on riski, että vesikatteen alapintaan kondensoitua vesi valuu eristetilaan. Varastossa uusi puoli nro 24 ulkoseinällä näkyvä vuotojälki on syntynyt, kun peltikatteen alapintaan on syntynyt kondensoituvaa vettä ja valunut aluskatetta pitkin ulkoseinän sisäpinnalle (kts kuvat 28-31)
5. Aluskate ei ulotu ulkoseinänlinjan ulkopuolelle, josta johtuen on riski, että vesikatteen alapintaan kondensoitua vesi valuu eristetilaan (vanha puoli kts kuvat 32-33).

Kuva 27. Huippuimurin säleikkö rikki

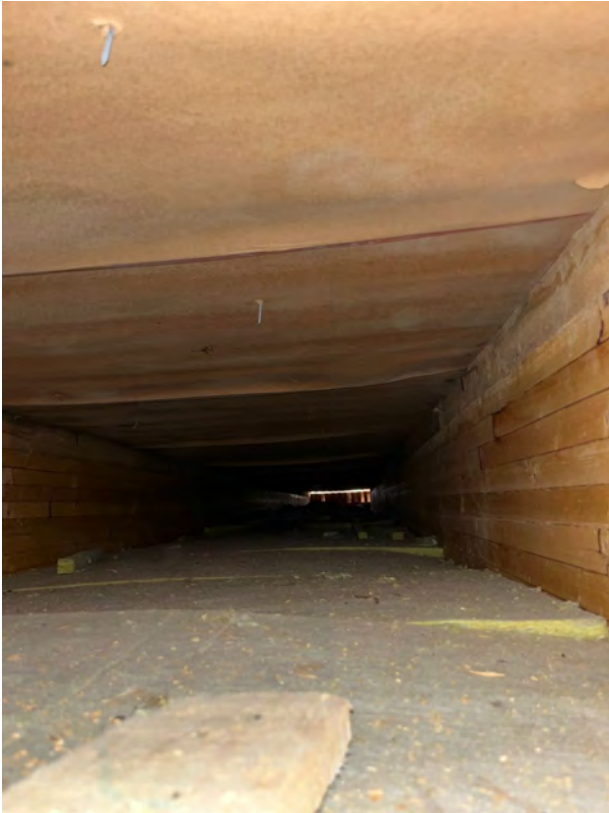
Kuva 29. Tuuletusreitti (huone nro 24)

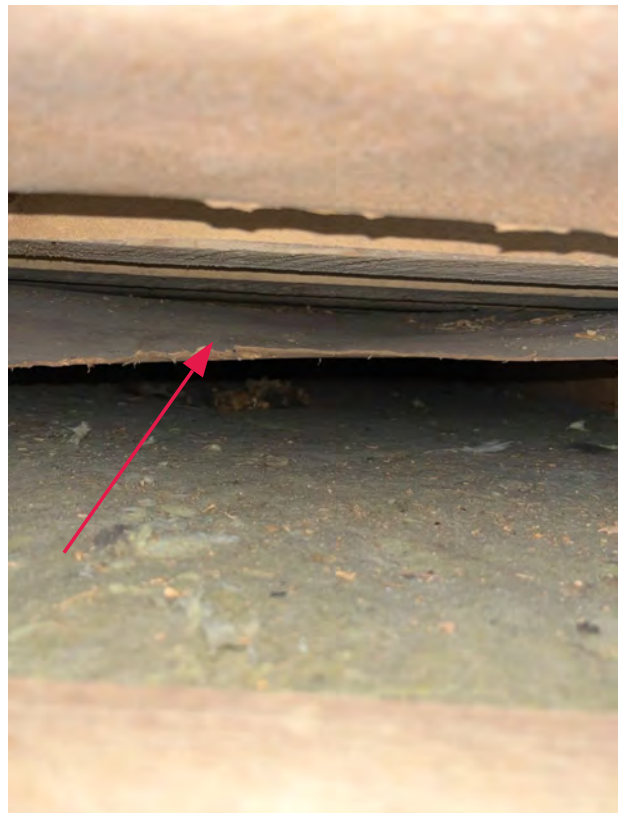
Kuva 32. Aluskate päättyy eristetilaan (huone nro 10, aula) .

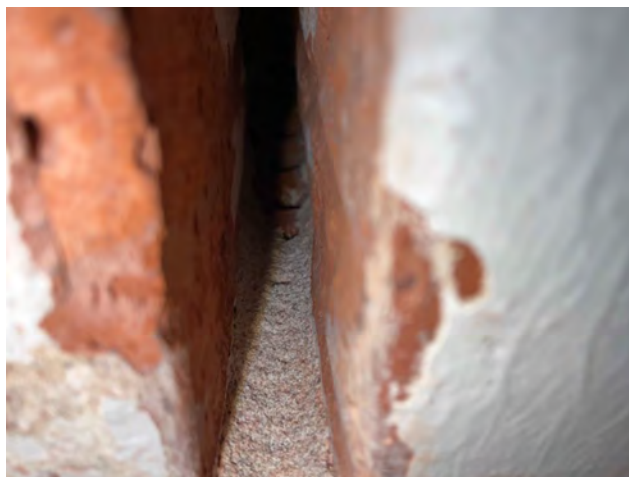
Rakenneavaus 2 tuplatiili noin 10mm ilmaraolla

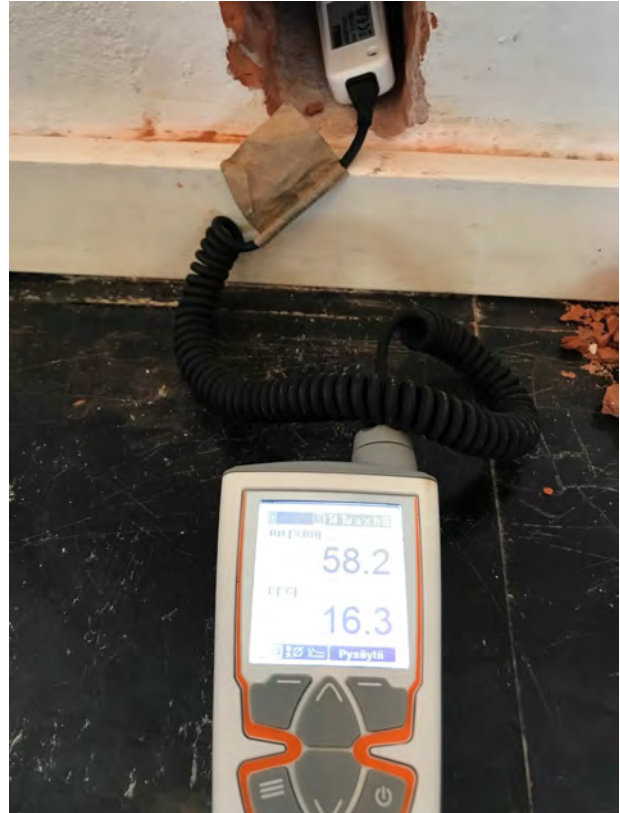
Tiilimuurauksen paksuun ennen eristetilaa noin 300 mm

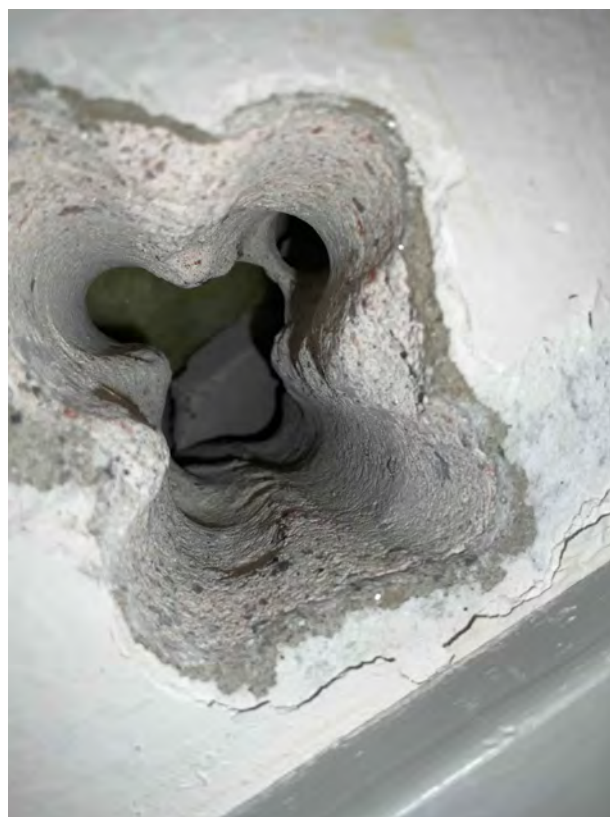
Rakenneavaus 4: ulkoseinä ja varasto

Suhteellinen kosteus 75,9%

viite vaurioista

Sisältää kosteusvaurioindikaattorilajeja.

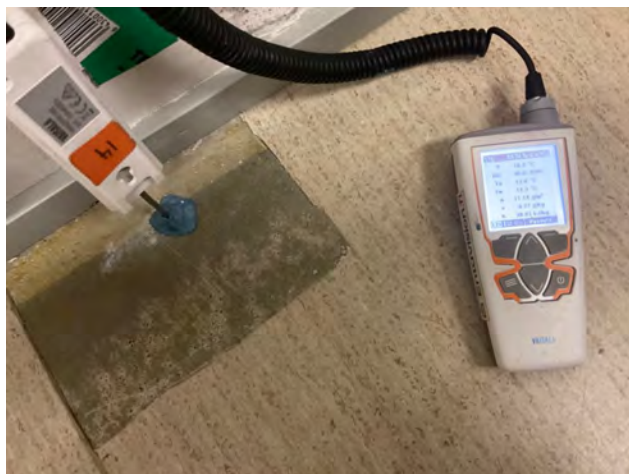
Alapohjassa EPS-eriste valun alla

EPS eristetilan olosuhteet RH 80%

Uudemmallalla puolella alapohjan betonilaatan alla EPS-eriste. Eristetilan suhteellinen kosteus 80%.

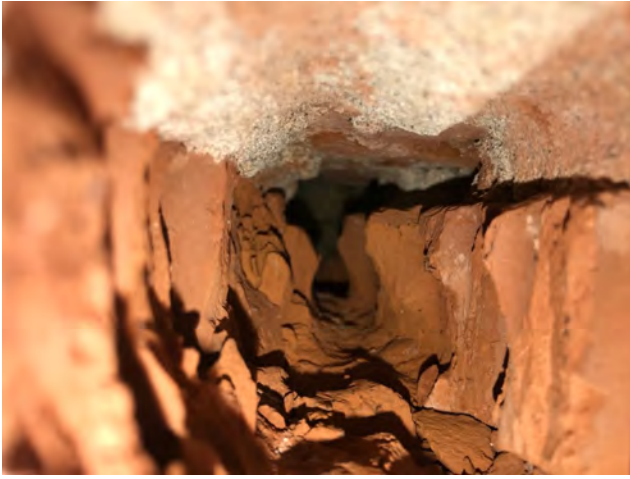
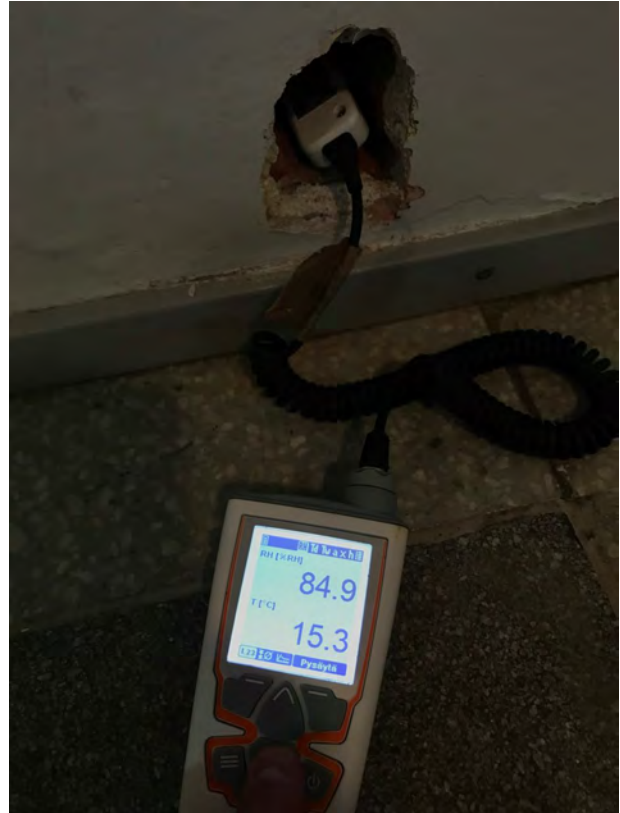
Rakenneavaus 6: Eteinen ulkoseinä

Suhteellinen kosteus 84,9 %

viite vaurioista

Sisältää kosteusvaurioindikaattorilajeja.

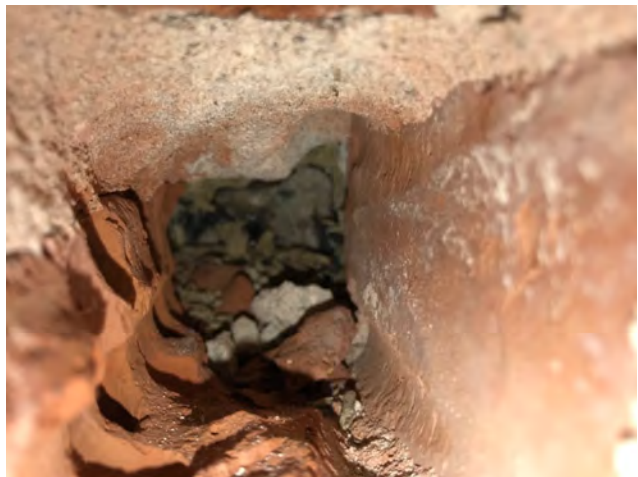
Rakenneavaus 7: WC/N ulkoseinä

Suhteellinen kosteus 56,6 %

viite vaurioista

Sisältää kosteusvaurioindikaattorilajeja.

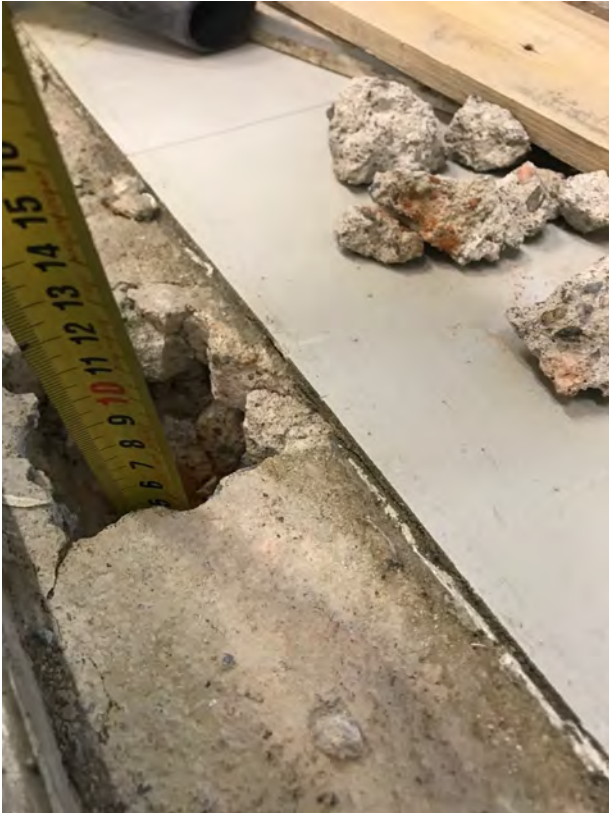
Betoni-laatan alla tiilimuuraus.

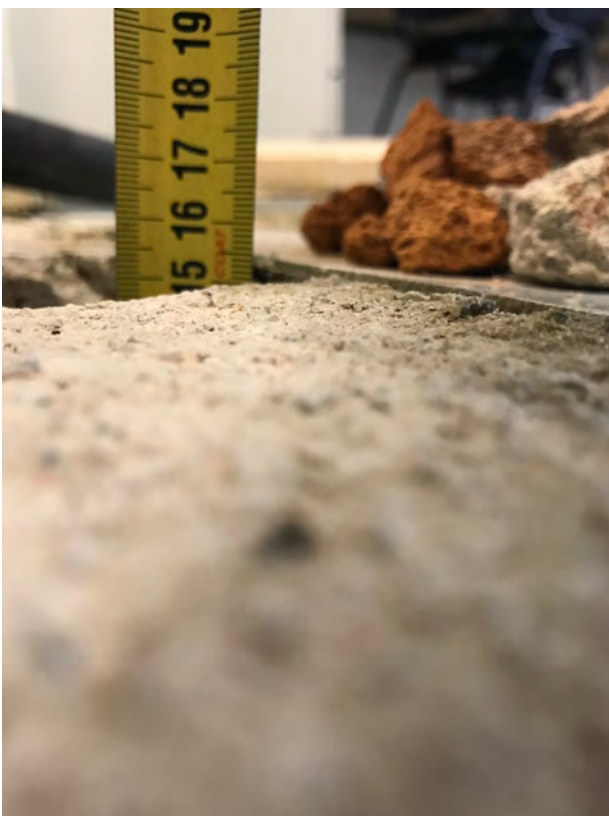
Suhteellinen kosteus 96%. Hiekka alapohjajalaan alla märkää.

Tiilimuurauksen alla pikisively ja toinen betonilaatta.

Alapohjarakenteet erilaiset uuden ja vanhan puolen välillä. Vanhalla puolella alapohjassa betonilaatan alla tiilimuuraus. Tiilimuurauksen alla bitumisively ja toinen betonilaatta. Alemman betonilaatan alla hiekkatäyttö. Hiekkatäytön suhteellinen kosteus 96 %. Vanhan puolen alapohjan

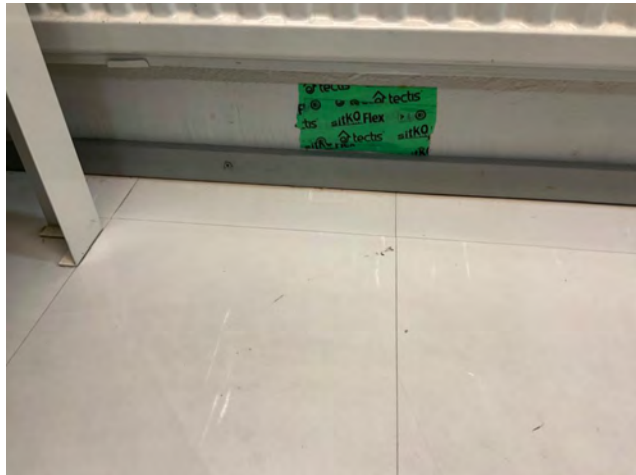
Rakenneavaus 9, toimiston ulkoseinä

Tasoitteen ja tiilimuurauksen takana Tojax-puukuitueriste, josta otettiin mikrobinäyte nro 11. Tojax-eristeen taustalla bitumisively ja sokkeli

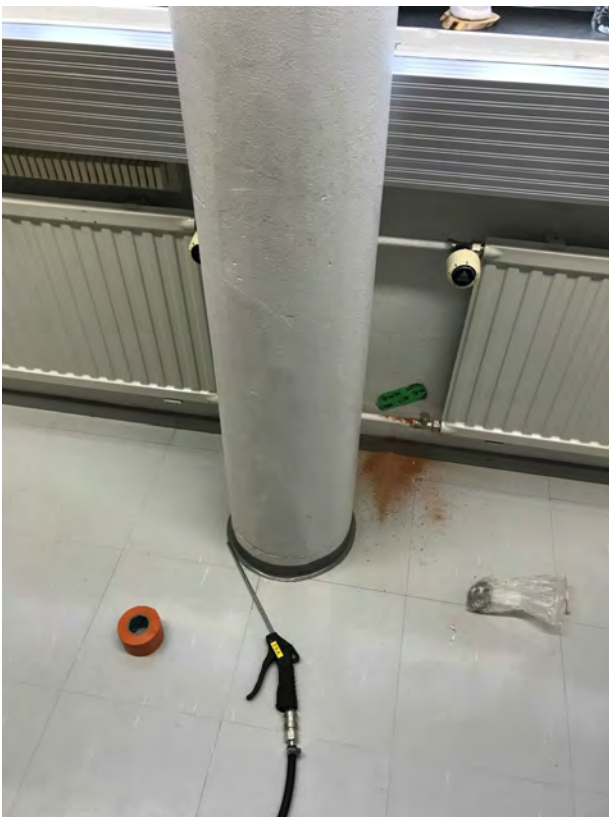
Kokeessa havaittiin runsaasti vuotoja ulkoseinän rakenneliittymistä.

Paine-ero 14,2 Pa alipainetta

1. Suositellaan tiivistämään ulkoseinärakenteet ja niihin liittyvät rakenteet kuten alapohja ja yläpohja sekä väliseinät. Työstä tehtävä erillinen suunnitelma. Tiivistystyö on vaativa toimenpide ja sitä kautta myös paljon kustannuksia tuottava. Ulkoseinäranteessa olevat mikrobivaurioituneet eristeet on erittäin vaikeaa poistaa, koska kyseessä on kivirakenteet sekä sisä- että ulkopuolella. Tiivistystöiden hankesuunnitelma tuottaisi tarvittavat tiedot, millainen toimenpide työ on ja voi sitä kautta verrata purkavaan rakentamiseen. Tiivistyskorjauksilla pyritään estämään ulkoseinien sisästä alipaineen vaikutuksesta kulkeutuvien hajujen pääsy sisäilmaan.

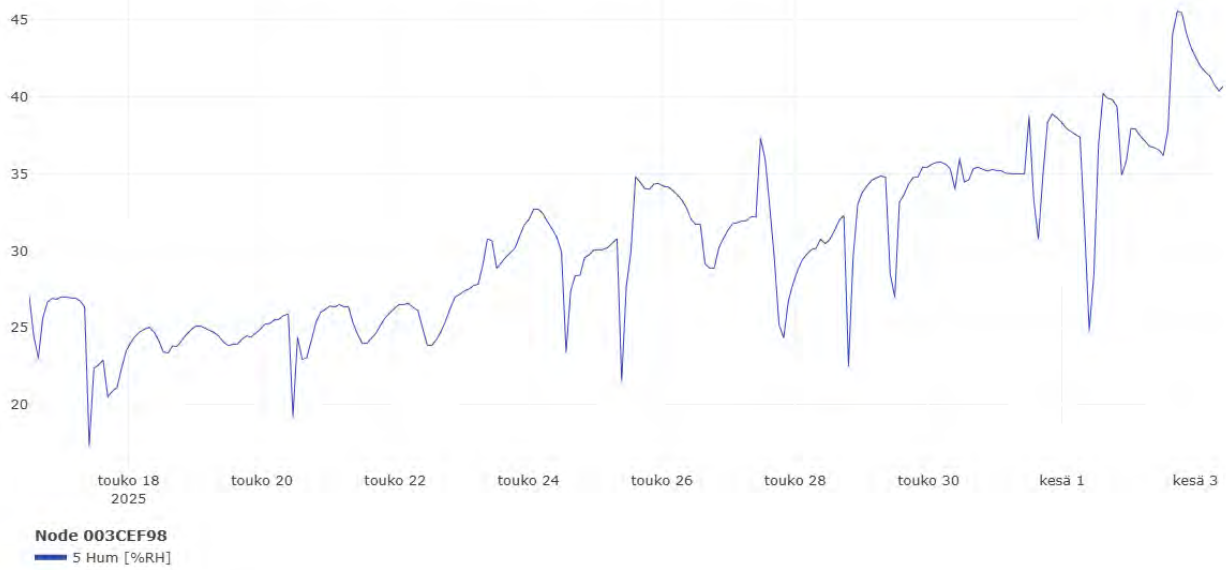
**Mittapiste 2, kirkkosali 20, sisäilman olosuhteet**

- Hiilidioksidipitoisuudet välillä 430–1400 ppm ovat koholla silloin, kun tilassa tilaisuus
- Lämpötilaolosuhteet välillä 21–29 C, vaihteluväli koholla
- Suhteellinen kosteus välillä 29–55 %, normaalitilanne

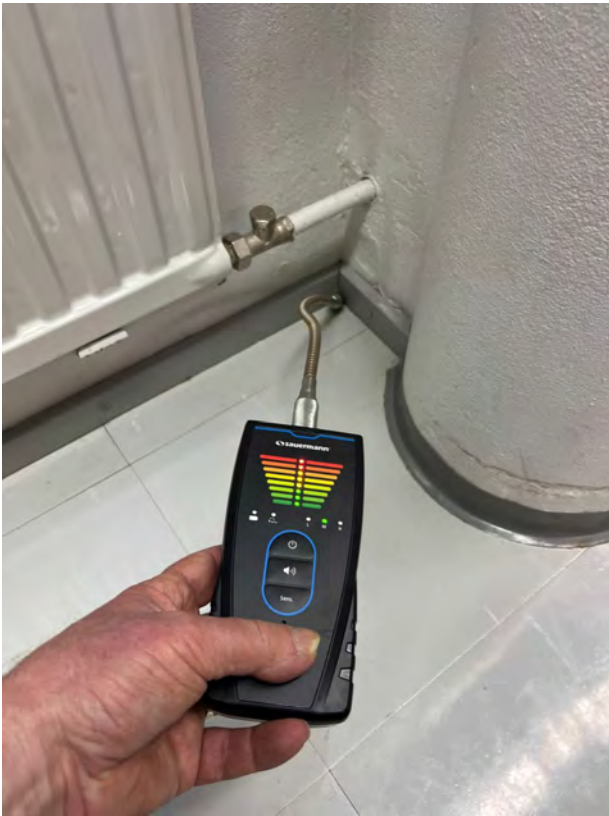
Vuotokohtia

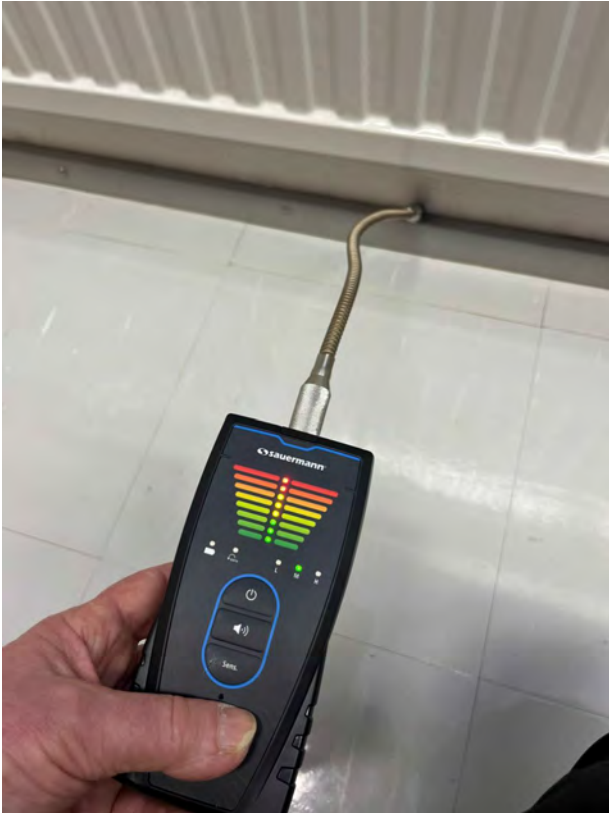
Vuotokohtia

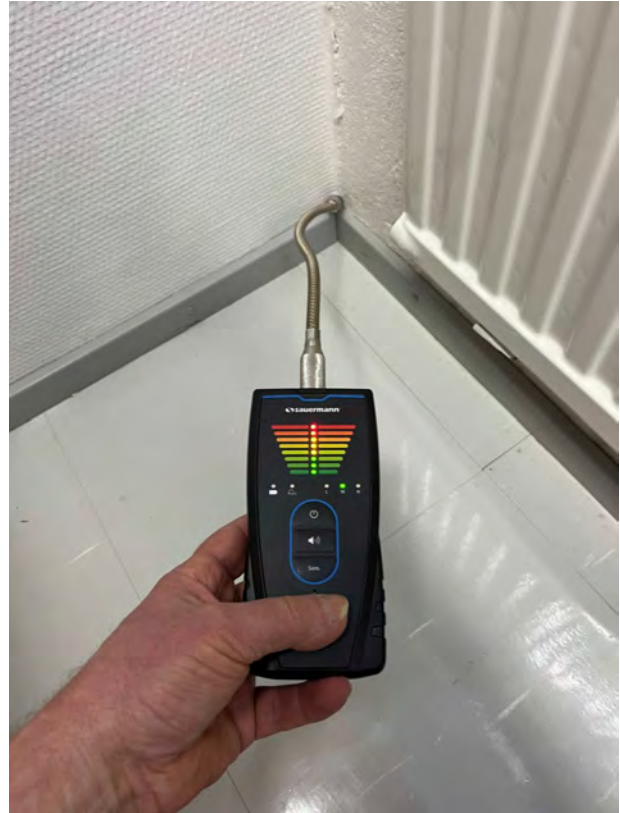
Vuotokohtia

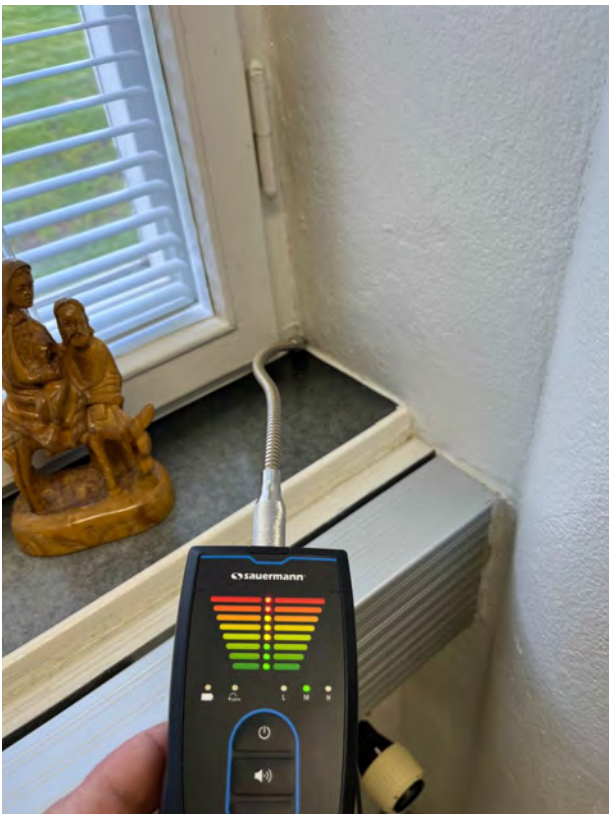
Vuotokohtia

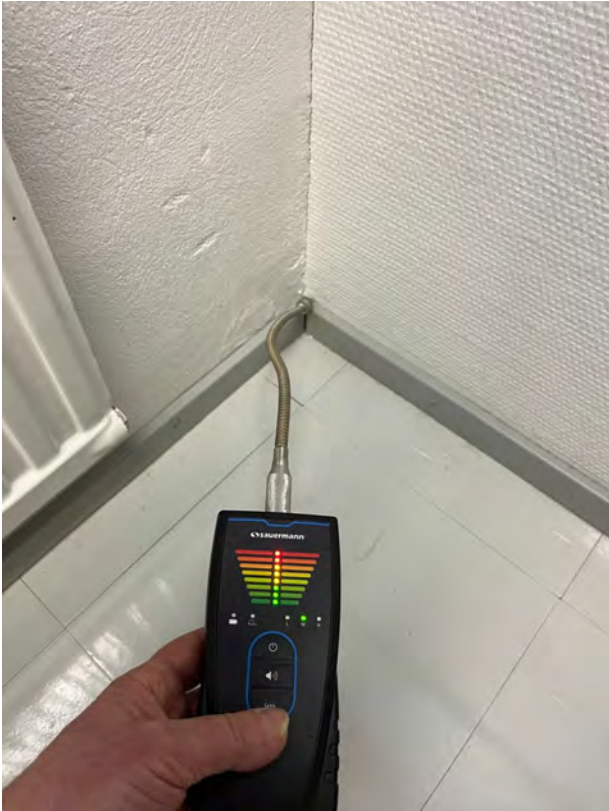
Vuotokohtia

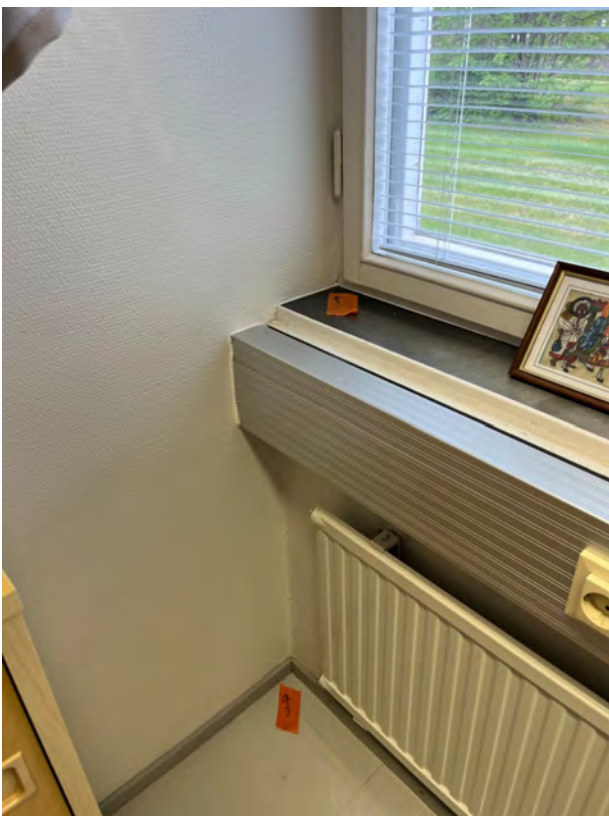
Vuotokohtia

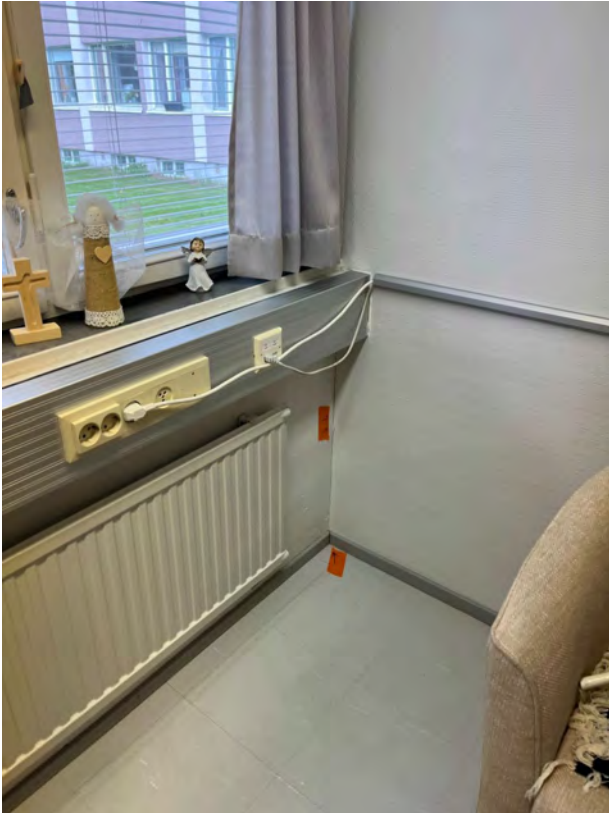
Vuotokohtia

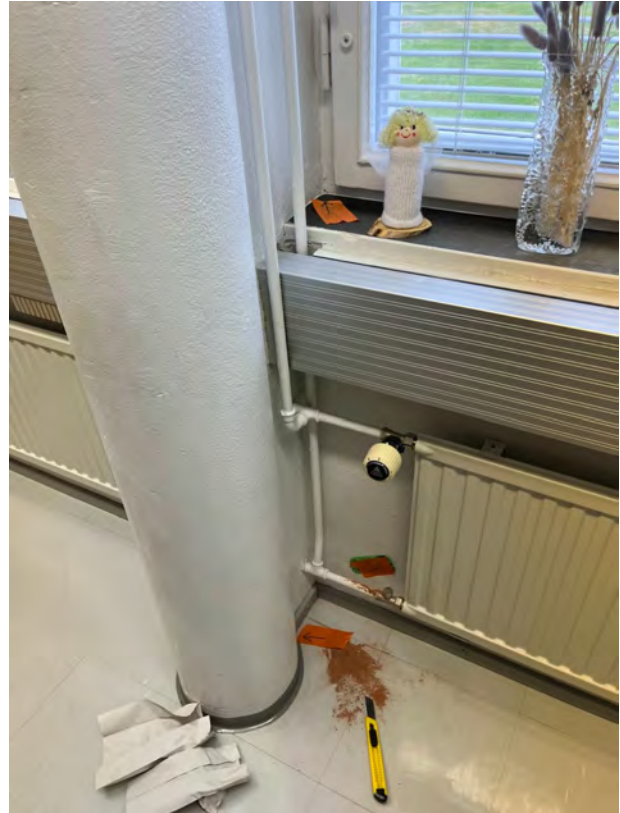
Vuotokohtia

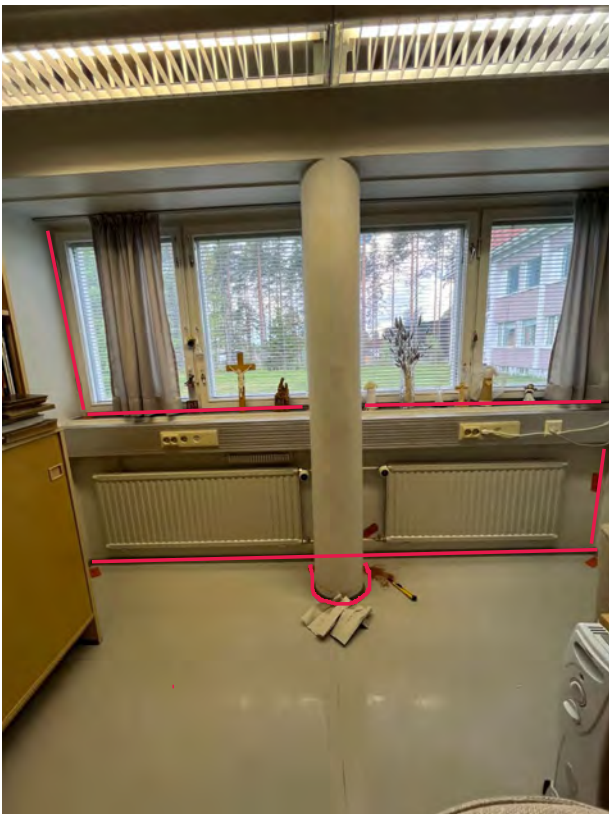
Vuotokohtia
